Käytöstä poistettujen liimapuupalkkien liimasaumojen testaus

Asiakas:

Helsingin kiertotalouden klusteriohjelma
Projektipäällikkö Mira Jarkko
Helsingin kaupunginkanslia
Kaupunki-innovaatiot / Elinkeino-osasto PL20
00099 HELSINGIN KAUPUNKI

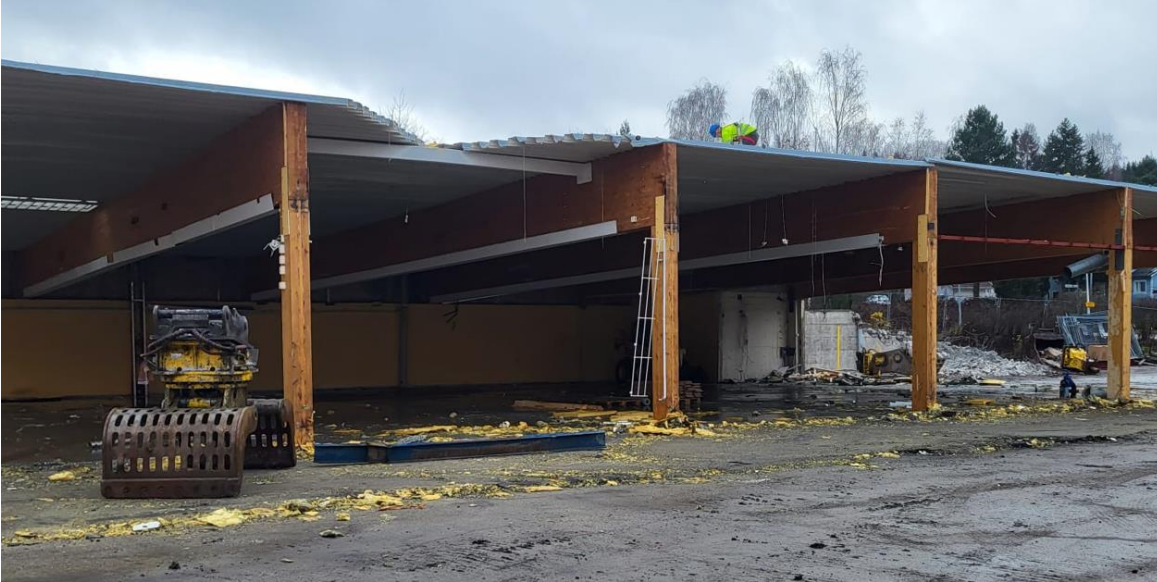
Kuva 1. Jalkarannan Sale purkukohte.

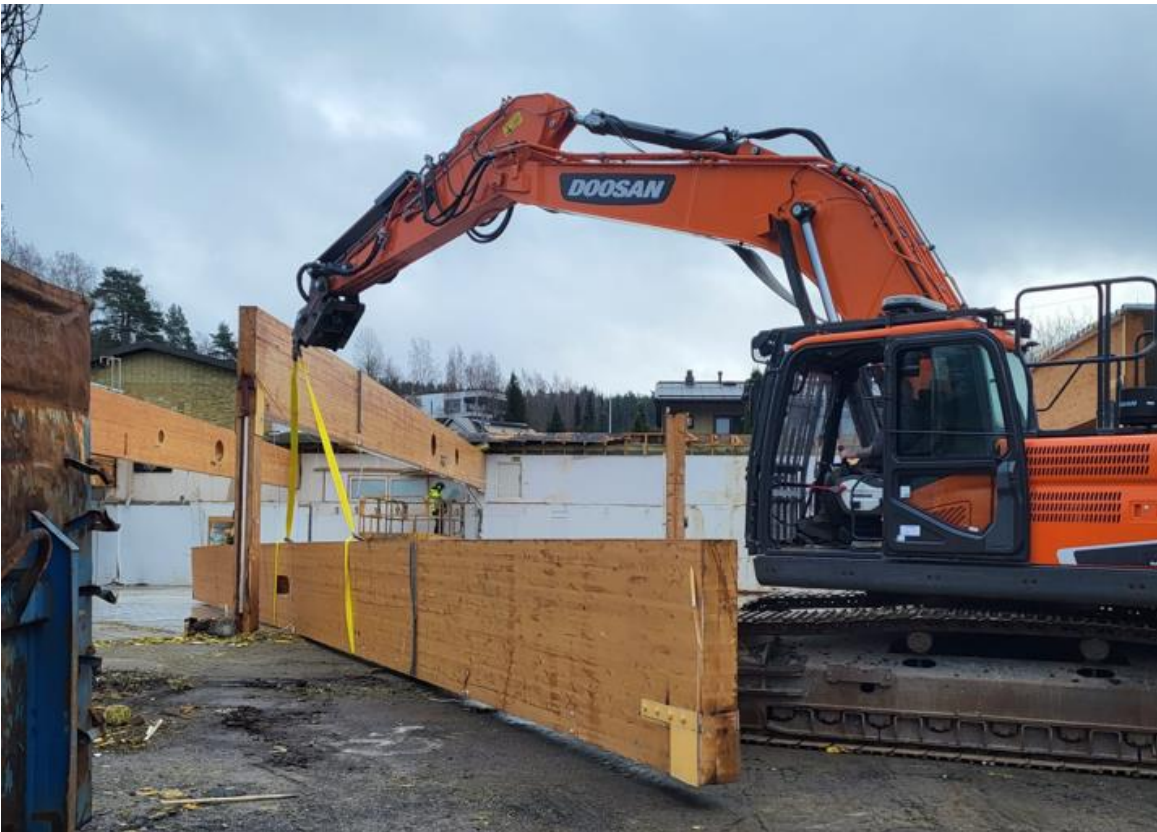
Kuva 2. Liimapuupalkkeja Jalkarannan Sale purkukohteesta.

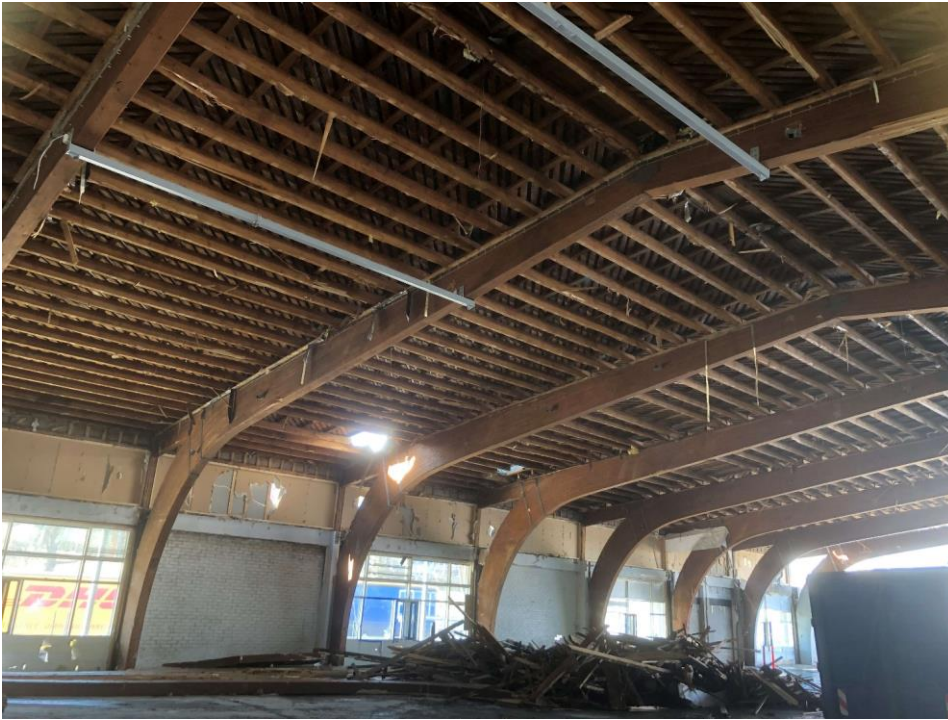
Kuva 3. Helsingin satamaterminaalien purkukohte.

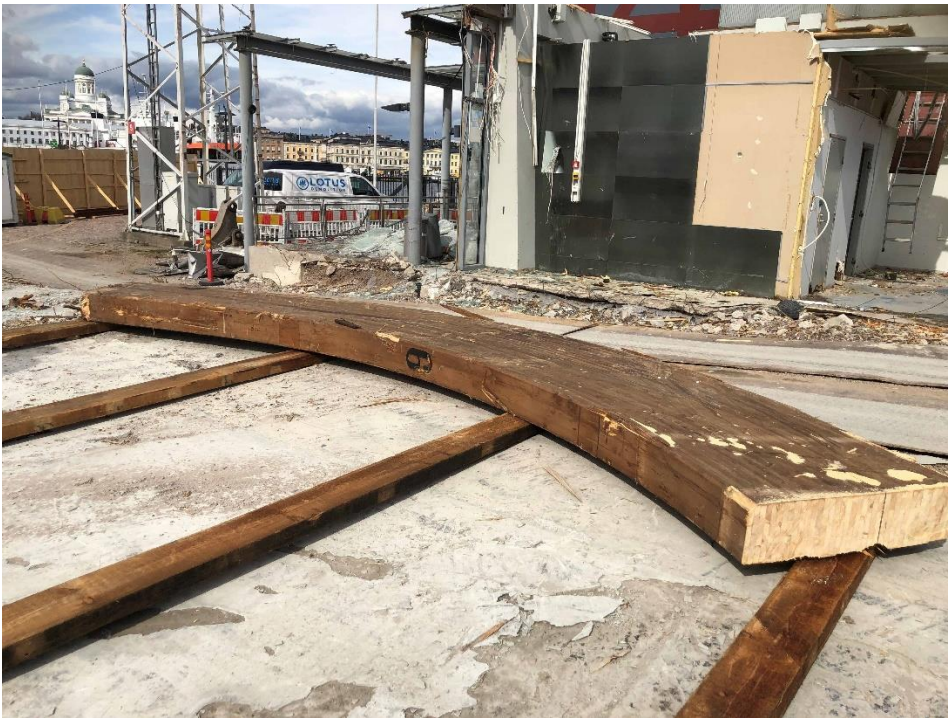
Kuva 4. Liimapuupalkki Helsingin satamaterminaalien purkukohteesta.

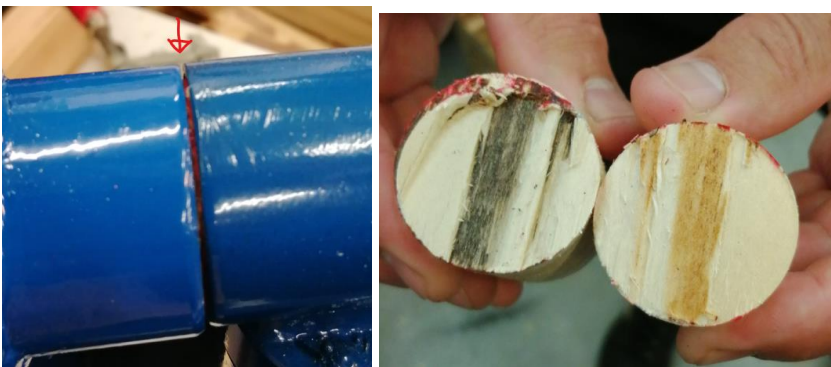
Kuva 7 ja 8. Koekappale leikkauskojeessa. Sauma nuolen kohdalla. Leikkautunut liimasauma.

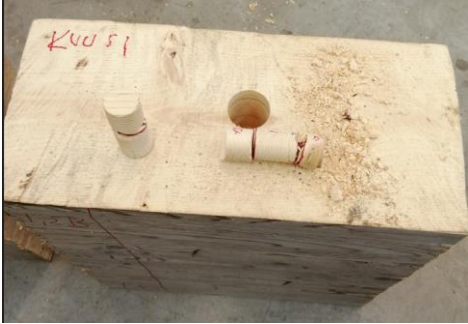
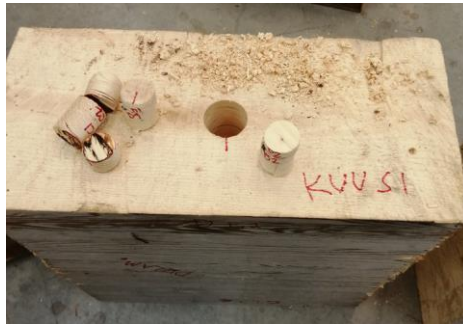
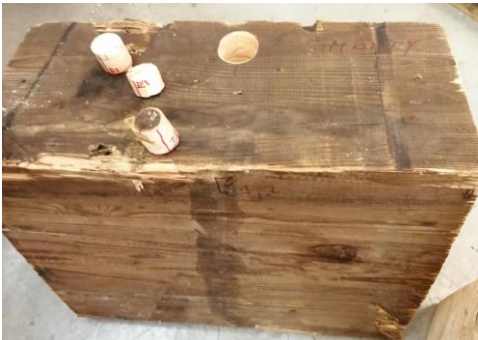
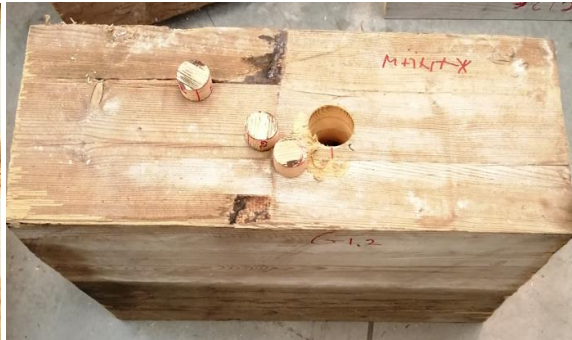
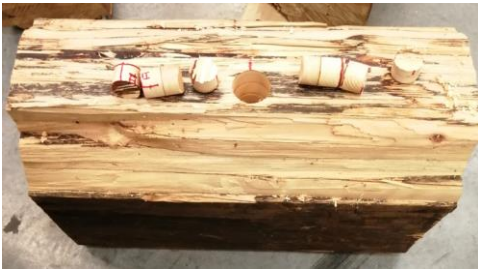
Kuvat 9 – 13. Liimapalkit ja poratappinäytteet.

Palkki	Sauma 1	Sauma 2	Sauma 1	Sauma 2
Kuusi A-B	A1: 80 %	-	B1: 100 %	B2: 80 %
Kuusi C-D	C1: 60 %	C2: 20 %	D1: 20 %	D2: 90 %
Mänty E-F	E1: 90 %	E2: 100 %	-	-
Mänty G-H	G1: 90 %	G2: 95%	-	-
Mänty I-J	I1: 60 %	I2: 95 %	J1: 100%	J2: 85%

Delaminointikokeeseen valittiin palkit, joissa oli heikoimmat puusta leikkautumistulokset eli Kuusi C-D ja Mänty I-J
