# Vallilan kiertotalouden kirjokortteli K697

## Purkumateriaali- ja uudelleenkäyttöselvitys

Inari Weijo, Ramboll Finland Oy  
Competence Lead, Transformation

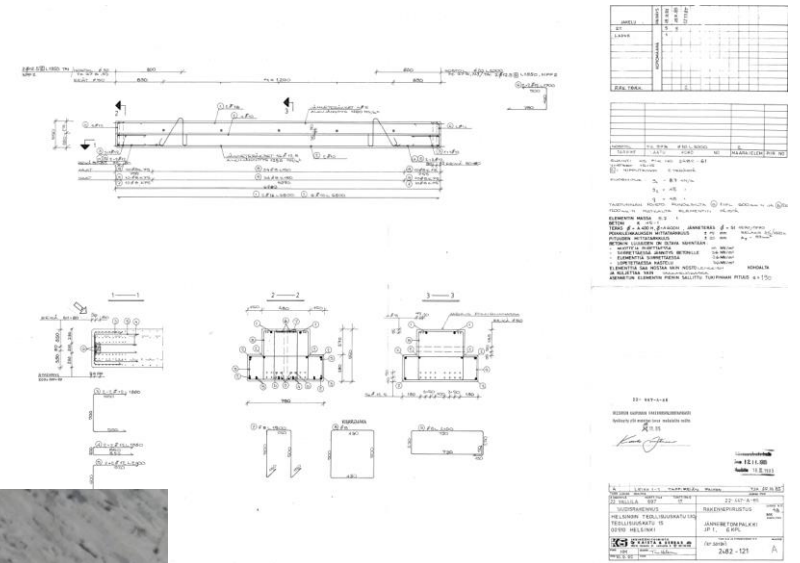
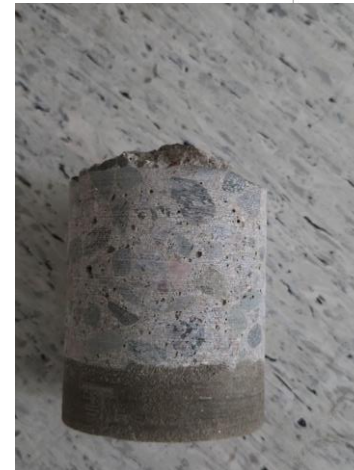
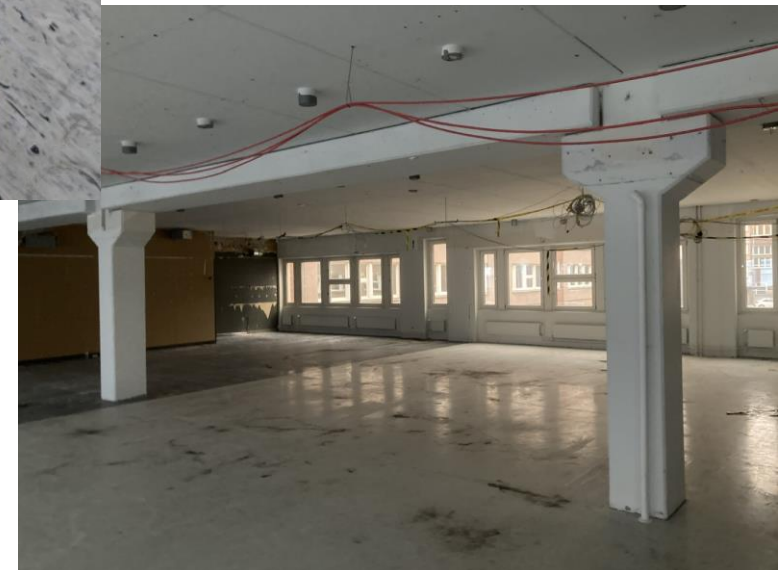
**Alustavia näytteenottoja:** Samaan aikaan toteutettavien asbesti- ja haitta-ainekartoitusten tarkennusten yhteydessä otettiin myös

betonirakenteiden hyötykäyttökelpoisuusnäytteitä tutkittiin alustavasti mm. mahdollisia pintarakenteiden VOC-pitoisuuksia sekä tutkittiin pysäköintikäytössä olleiden rakenteiden kloridipitoisuuksia.

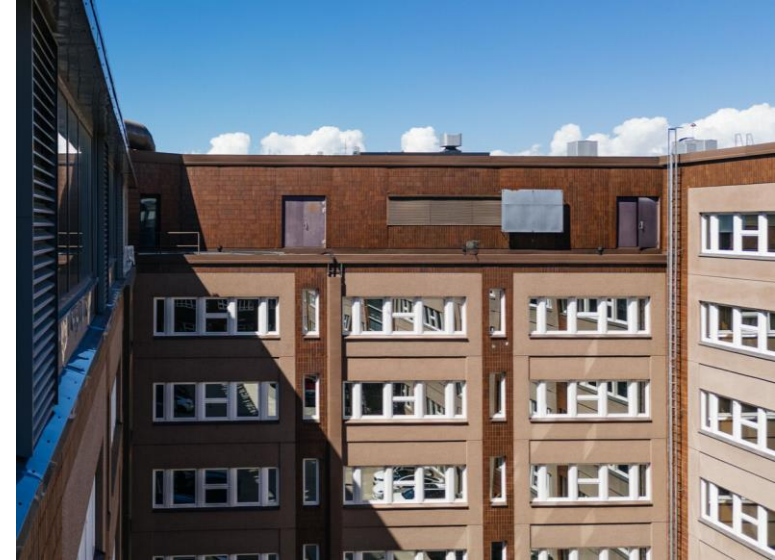
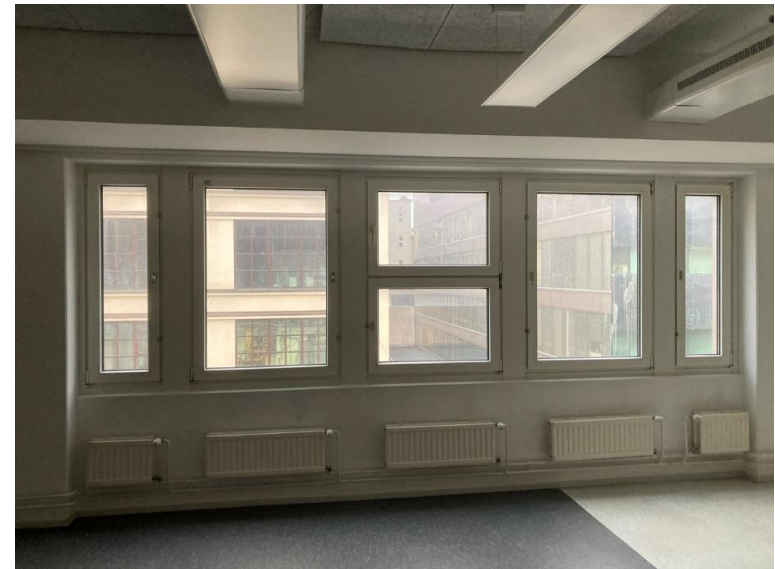
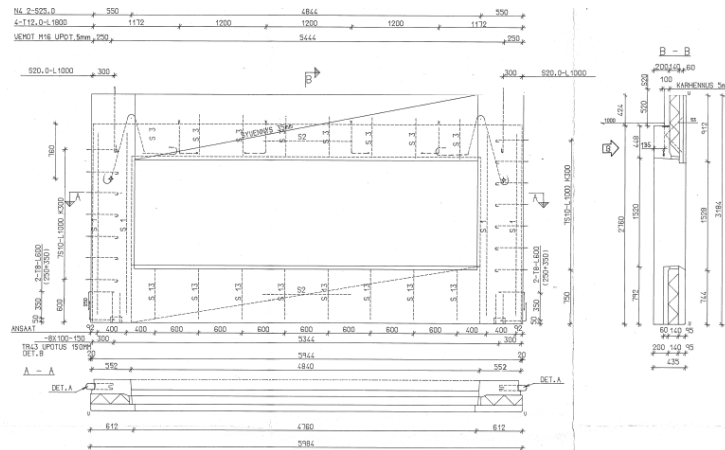
**Ulkoseinärakenteen** kunto on kohtalaisen hyvä ja toistuvuutta löytyy, mutta säilyvyysominaisuudet eivät vastaa nykyisiä vaatimuksia. Irrotus ja uudelleenkäyttö vaatisi merkittäviä muokkaustoimenpiteitä niin lämmöneristävyyden ( $0,28 \text{ W/m}^2\text{K}$ ), varustelun, rakenteellisen sopivuuden kuin uuden julkisivupinnan rakentamiseksi. Hyödynnettävyys siten heikko samassa käyttötarkoituksessa. Tutkitaan uusiokäyttöä.

**Ikkunoiden** toistuvuus hyvä, mutta u-arvo ( $2,1 \text{ W/m}^2\text{K}$ ) pääosin rakentamisen aikainen 1980-luvulta, ei vastaa nykyvaatimuksia. Yksittäisiä kiinteitä, uudempia ikkunoita, joiden uudelleenkäyttö potentiaalisinta.
