# Testiraportti: Hessundin sillan lujuuslajittelun muottipurkupuun uudelleenkäyttö

# Testiraportti: Hessundin sillan muottipuun Lujuuslajittelu

# Hessundin sillan lujuuslajittelun muottipurkupuun uudelleenkäyttö

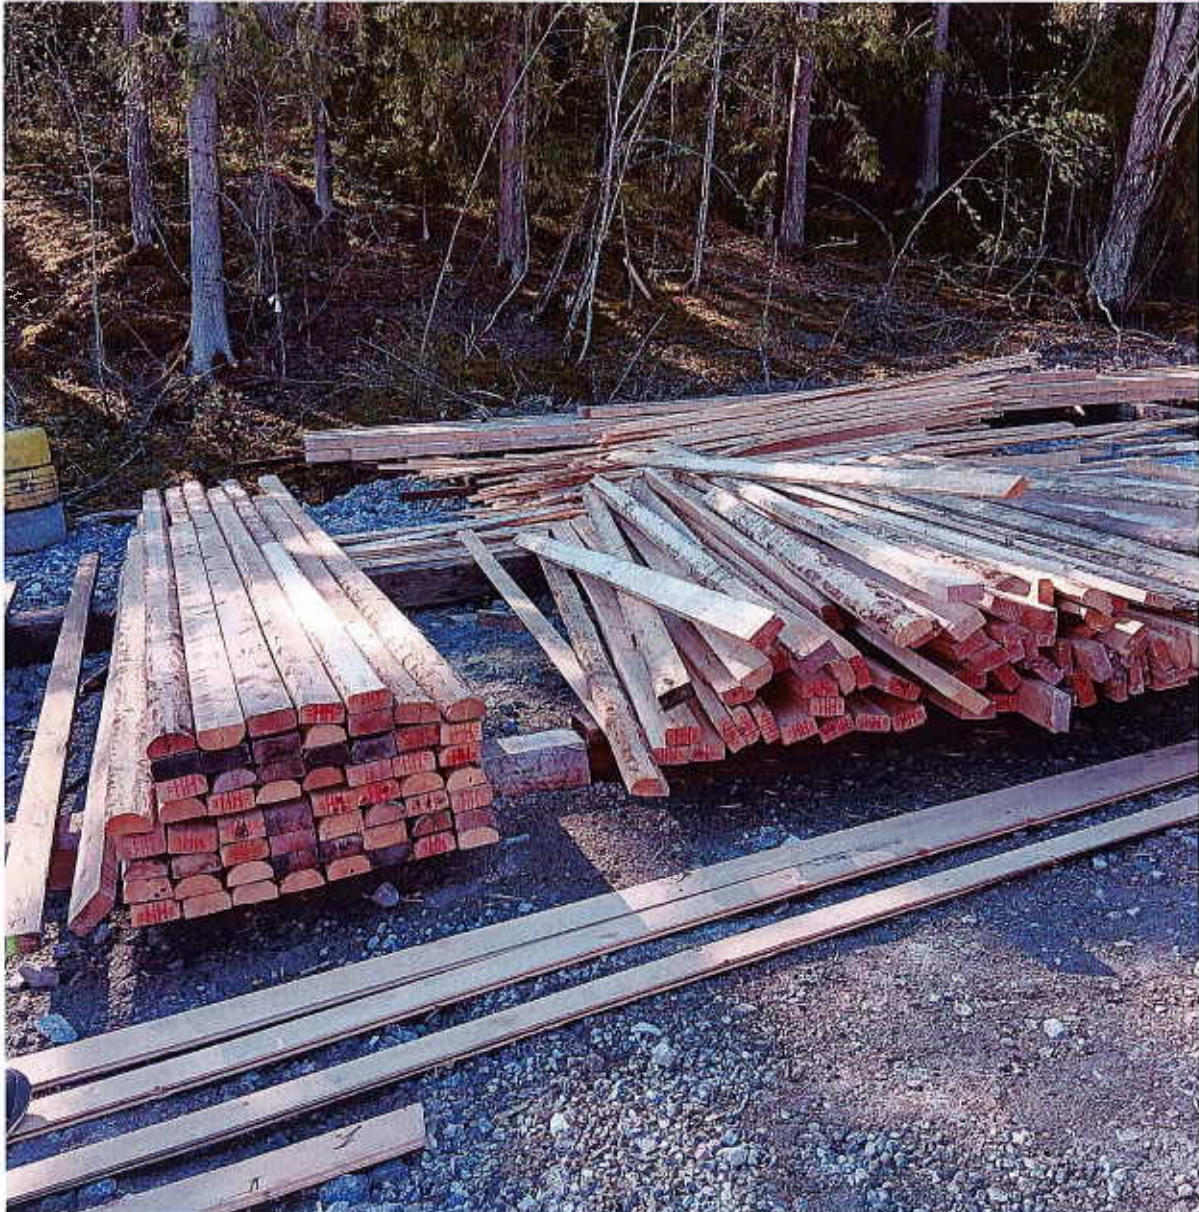
*Kuva 4. Kuvan vasemmalla puolla oleva nippu oli esilajiteltu jatkokäyttöön. Oikealla puolella oleva nippu sisälsi runsaammin mm. naulojen aiheuttamia mekaanisia vaurioita.*

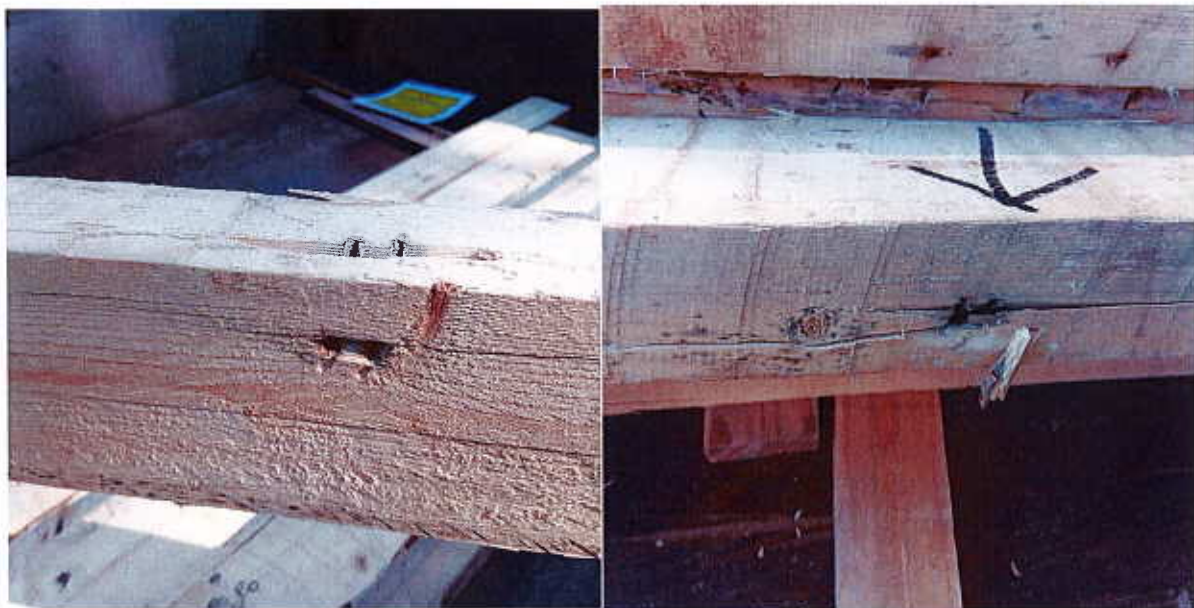
Pääasiallisena syynä käsittely/ mekaanisiin vaurioihin vaikutti olevan naulakiinnityksen purkamisen aiheuttamat repeämät ja halkeamat. Lisäksi osassa kappaleista näkyi kappaleiden läjityksestä tai siirrosta aiheutuneita vaurioita. Etenkin kappaleen syrjältä lappeelle menevä naulaus tai syrjän suuntainen naulaus on aiheuttanut halkeamia ja lohkeamia kappaleisiin naulojen poiston tai muottirakenteiden purkamisen yhteydessä. Käsittelyvauriot olivat selkeästi havaittavia ja kokenut lajittelija myös pystyy huomioimaan ja arvioimaan hyvin niiden vaikutuksen lujuuteen.

Kuva 6. Naulakiinnitykset syrjän ja lappeen läpi oli suurin yksittäinen käsittelyvaurioiden syy.

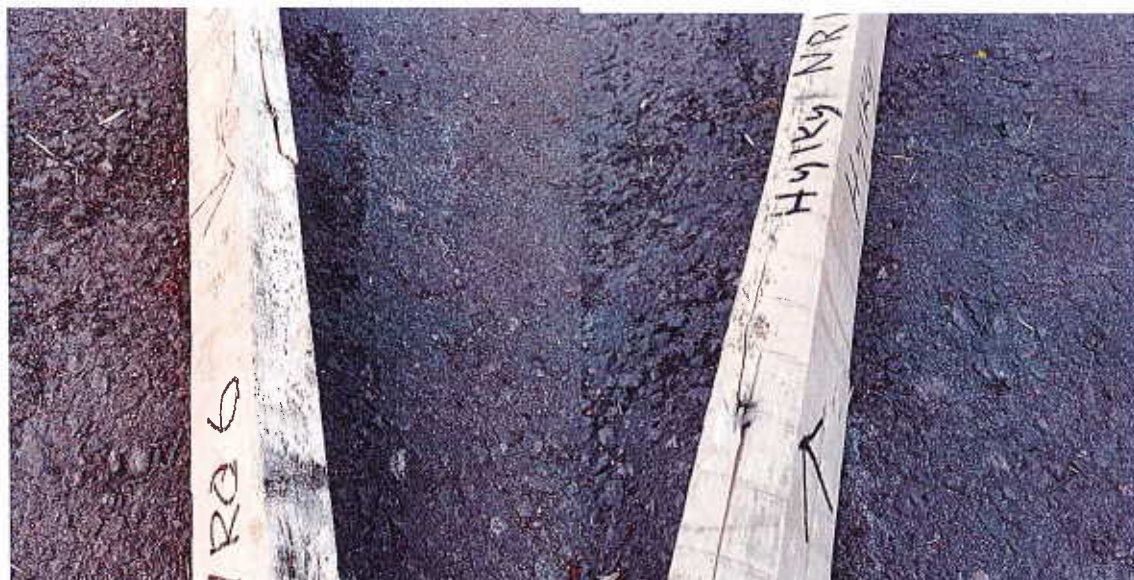
Kuva 8. Hylkyyn lajitellun tavarän suurimpana tekijänä oli mekaaninen vaurio. Testikappaleiden valinnassa huomioitiin ja korostettiin niitä ominaisuuksia, jotka syntyvät purkutyömalla purkamisen ja siirtojen tuloksena.

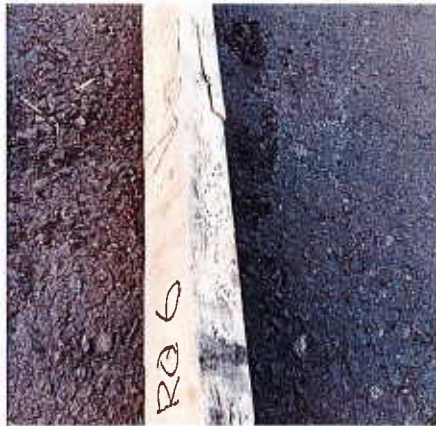
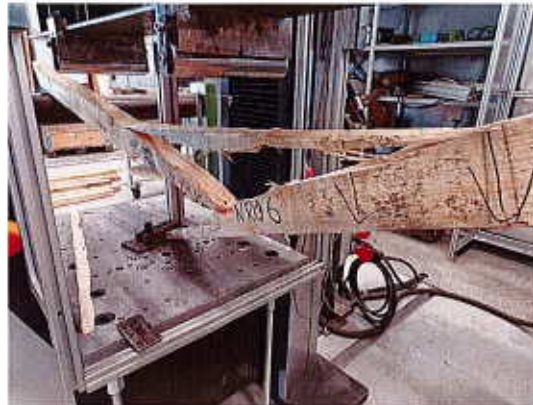
Samaisen EN338 standardin mukaisesti taivutuslujuuden keskimääräinen arvo testikappaleilla ylitti reilusti visuaalisen lujuusarvot ollen keskimäärin 52,2 N/mm<sup>2</sup> kohti. Taivutuslujuuden keskimääräinen arvo ylitti näin ollen kaikkien testikappaleiden kohdalla visuaalisessa lajittelussa annetun luokan. Heikoimman arvon taivutustestissä sai sahatavara (nro 6) 38,8 N/mm<sup>2</sup>. Numero 6 oli lajiteltu visuaalisessa lajittelussa hylkyyn mekaanisen vaurion takia. Vaurion syynä oli sydänlappen puolelta särmälle tulevat naulat, jotka olivat aiheuttaneet kappaleen syrjälle pitkältä matkalta lohkeaman. Vaurion on todennäköisesti

syntynyt sahatavaran purkuvaiheessa. Alla kuvat kappaleen vaurio ja taivutustestissä aiheutunut lopullinen murtuma.

Kuva 13. Kappale Nro: 6 mekaaninen vaurio Hylky, visuaalinen lajittelun ohjeiden mukaan. Taivutustesti lujuus 38,8 N/mm<sup>2</sup>. Jäykkyysarvo 8 887,5 N/mm<sup>2</sup> (C16, EN338) Kimmomoduulin avulla voidaan arvioida materiaalin jäykkyyttä: mitä suurempi kimmomoduuli, sitä jäykempi materiaali on ja sitä vähemmän se venyy annetulla jännityksellä.

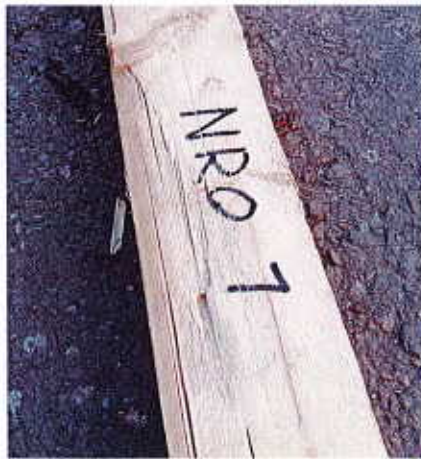
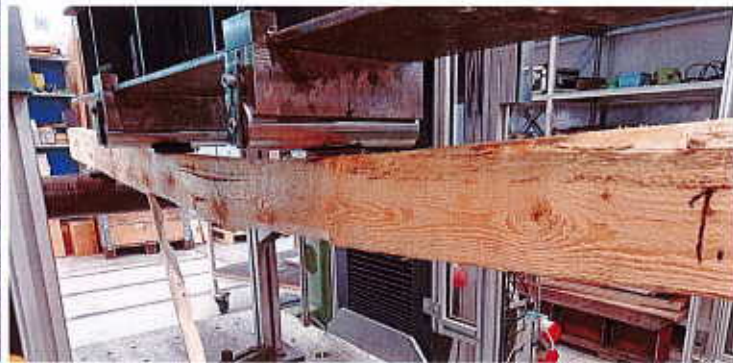
Kuva 14. Kappale Nro 1 hylky, mekaaninen vaurio. Kimmomoduuli 11002,5 N/mm<sup>2</sup>. (C24) EN 338 mukaan. Taivutuslujuus 47,6N/mm<sup>2</sup>. Taivutuslujuudella tarkoitetaan materiaalin kykyä kestää murtumatta taivutusvoimia eli rasituksia, jotka pyrkivät taivuttamaan materiaalin. Se mittaa, kuinka paljon taivutusjännitystä materiaali kestää ennen murtumista.

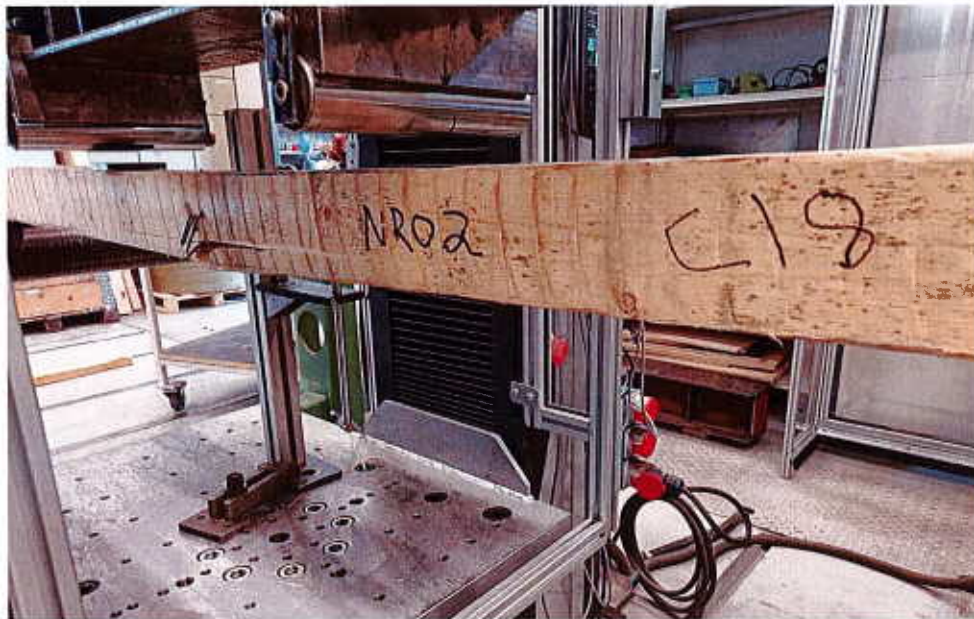
Kuva 15. Kappale Nro 2, visuaalisesti lajiteltu oksasumman mukaan C18 luokkaan. Kimmomoduuli 12 260,6 N/mm<sup>2</sup>. C30, EN 338 mukaan. Taivutuslujuus 54N / mm<sup>2</sup>.

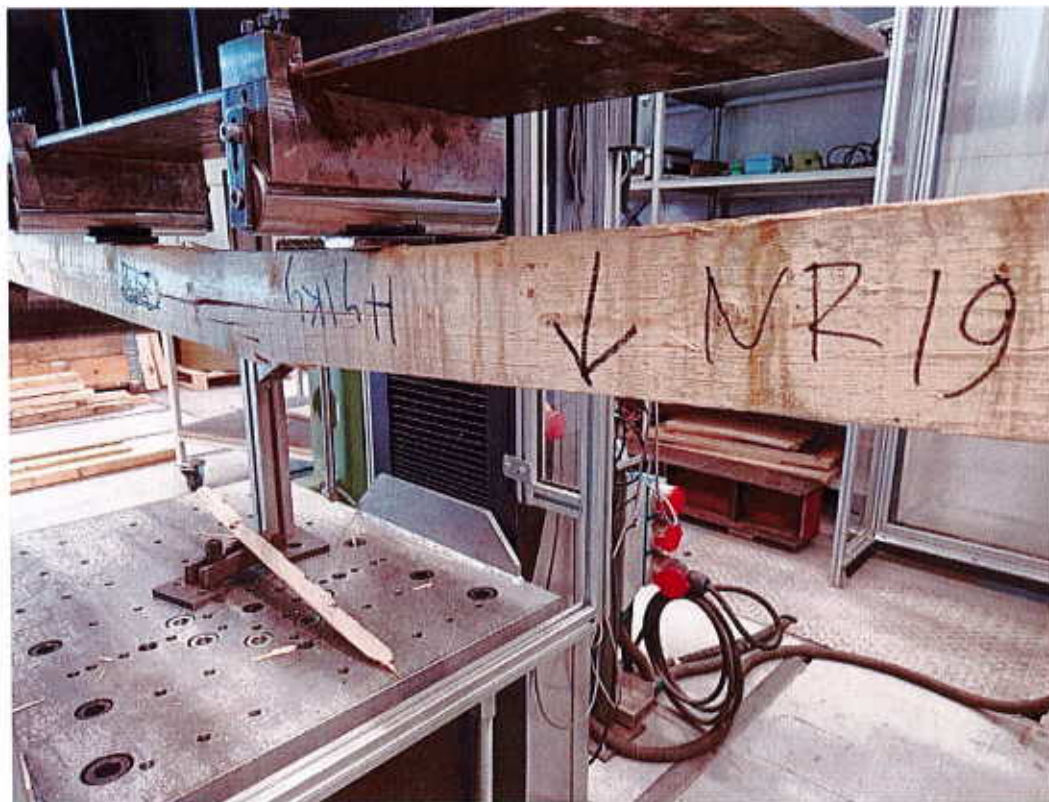
Kuva 16. Kappale Nro 19. Mekaaninen vaurio. Naulojen lohkaisema särmä. Visuaalisesti lajiteltu hylkyyn. Kimmomoduuli taivutustestissä testiryhmän korkein 15 047,2N/mm<sup>2</sup> ja taivutuslujuus 68,7N/mm<sup>2</sup>. (C45 EN338 mukaan)
