# Purkusahatavaran lajittelu lujuuden perusteella – visuaaliset ohjeet ja testitulokset

**Tekijä: Jouni Silvast 050-3001786**

# Testiraportti: Purkusahatavaran lajittelun visuaaliset ohjeet lujuuden kannalta

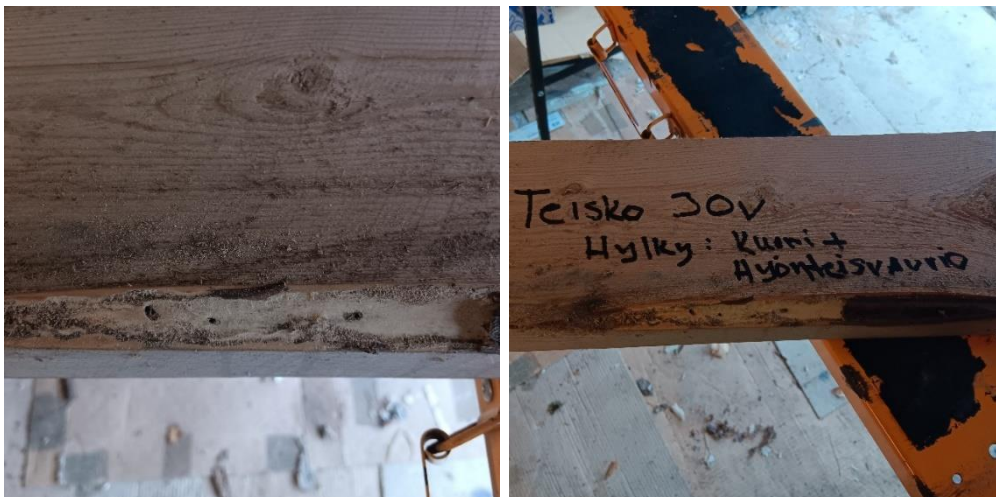
Testikappale 1. oli luokiteltu visuaalisesti hylkyyn kuoren ja hyönteisvaurioiden takia.

EN – 338 standardin mukaisesti jäykkyys (MOE) C30 luokassa oltava 12000N/mm<sup>2</sup>, josta kappale jäi hiukan sekä taivutuslujuus standardin mukaan 30N/mm<sup>2</sup> ylittyi reilusti. Kappaleen murtuminen on lähtenyt vetopuolen hyönteis-/kuori, sekä taivutuskohdan vetopuolen suurimmasta oksasta.

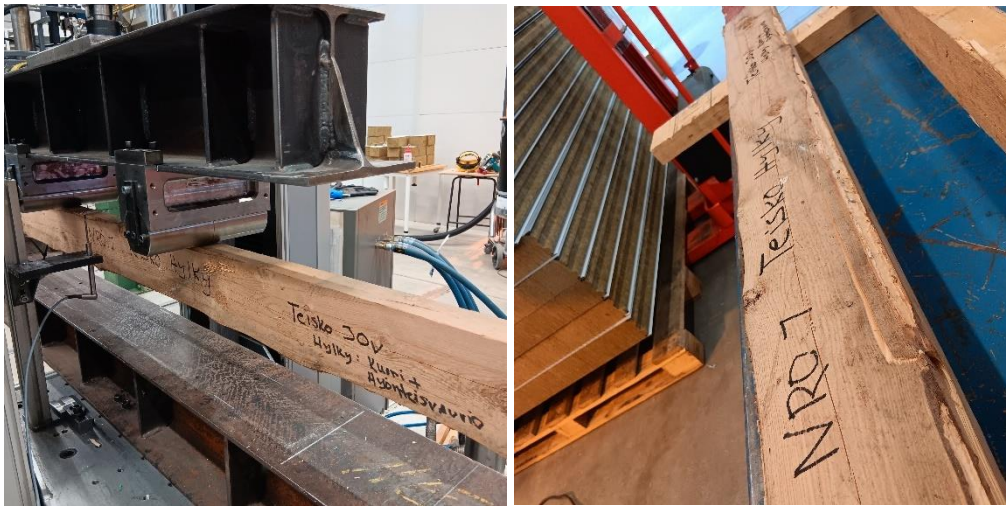
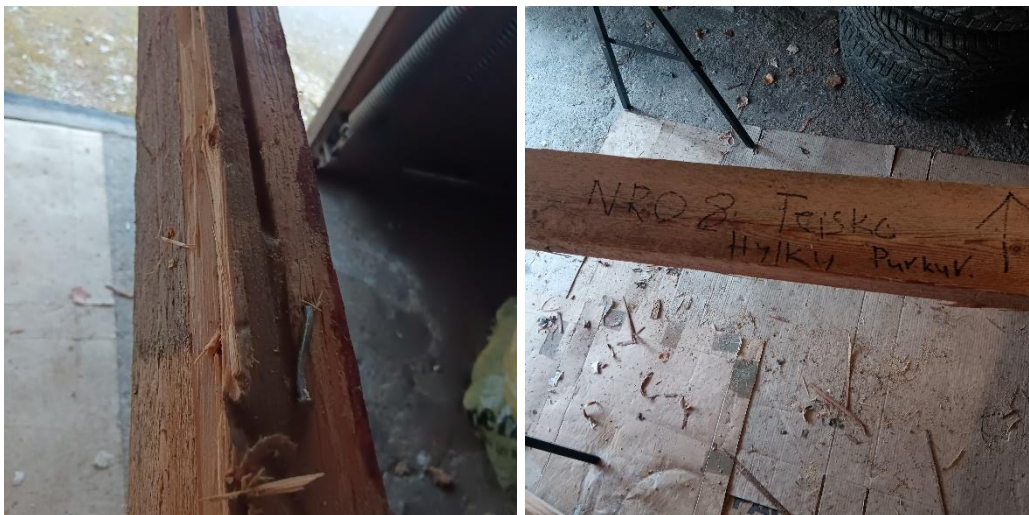
Testikappale 8. oli luokiteltu hylkyyn visuaalisesti purkuvaurion takia. Vaurio arvioitiin visuaalisessa lajittelussa yli 15 % poikkileikkauksesta. Kappaleen syrjällä myös syvä halkeama.

Ylittään sekä jäykkyydelle että taivutuksen C30 luokassa määritellyt rajat. Suorasyisen kappaleen murtuminen on edennyt kappaleen lappeella näkyvän pitkän halkeaman vierestä vuosilustoa seuraten. Mahdollinen pieni rengashalkeama kappaleen päässä.

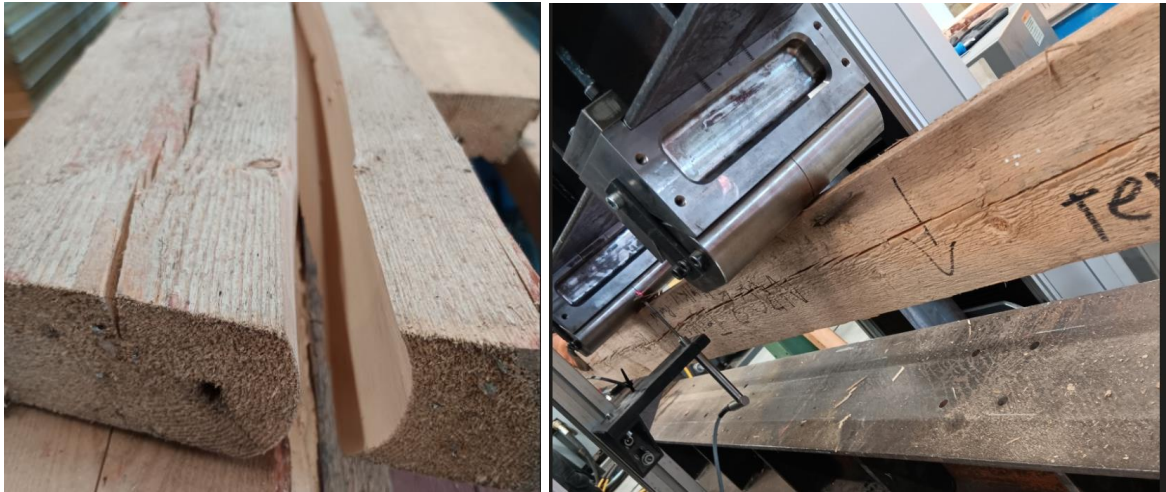
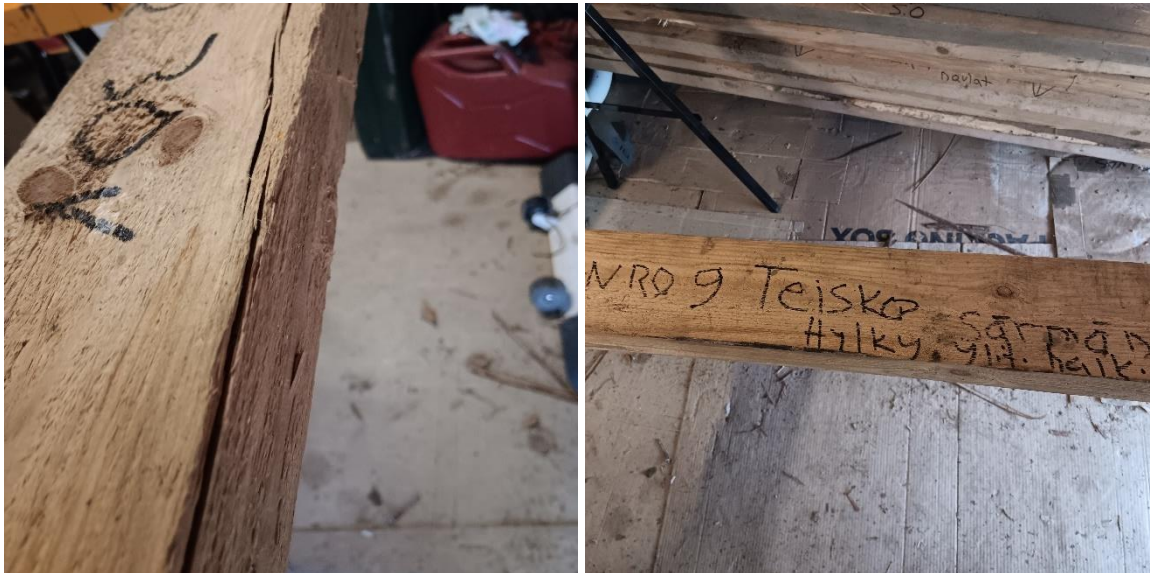
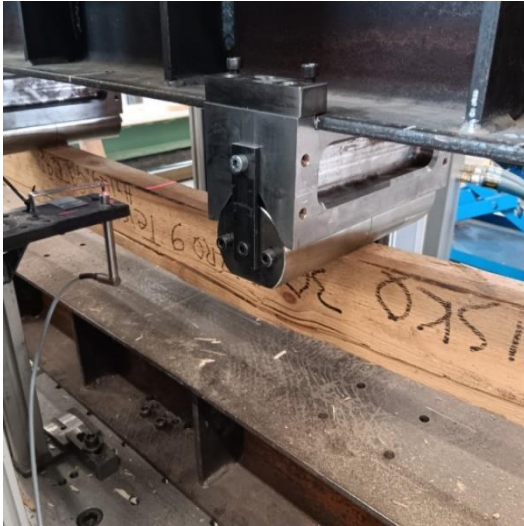
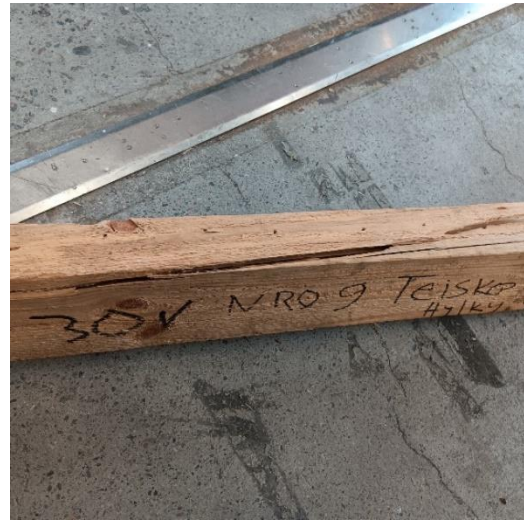
Testikappale 9. oli luokiteltu visuaalisesti hylkyyn särmän ylittävän halkeaman takia

Taivutuspuolelle laitettu särmän ylittävstä halkeamasta lähtenyt murtuma ylitti taivutuslujuuden C30 – arvon mutta jäi jäykkyudessa alle C24 arvon.

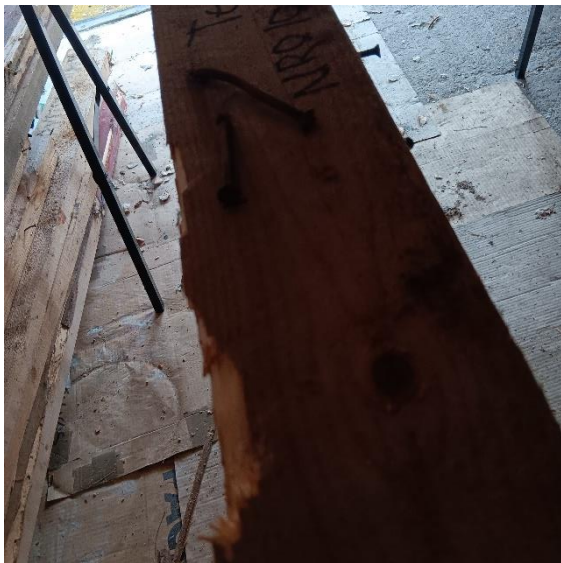
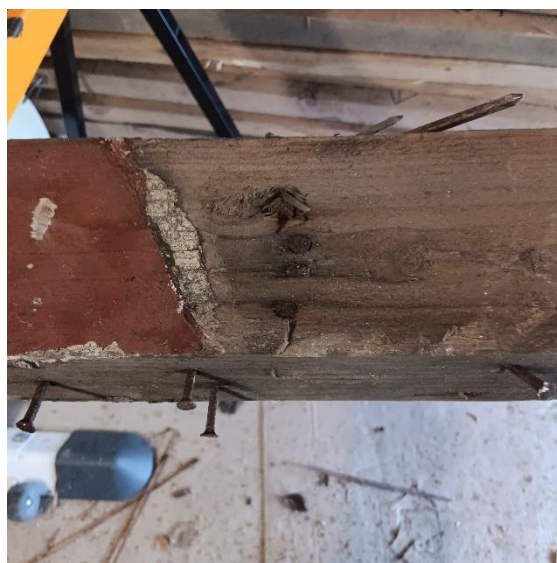
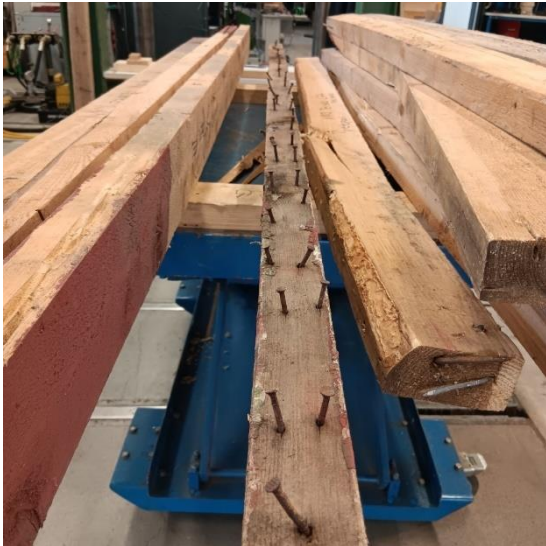
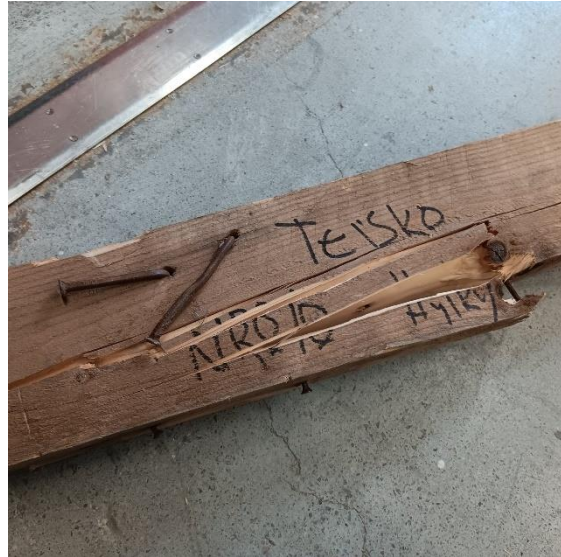
Testikappale 10. oli luokiteltu visuaalisesti hylkyyn mekaanisen vaurion sekä naulanreikien takia.

Nro 10 kappaleen murtuma on lähtenyt lapeoksan ja syrjäöksen vierestä, jossa on lisäksi naula. Kappaleen jäykkyyden arvo jäi alle C24 luokan, mutta taivutuslujuus ylitti C30 luokan.

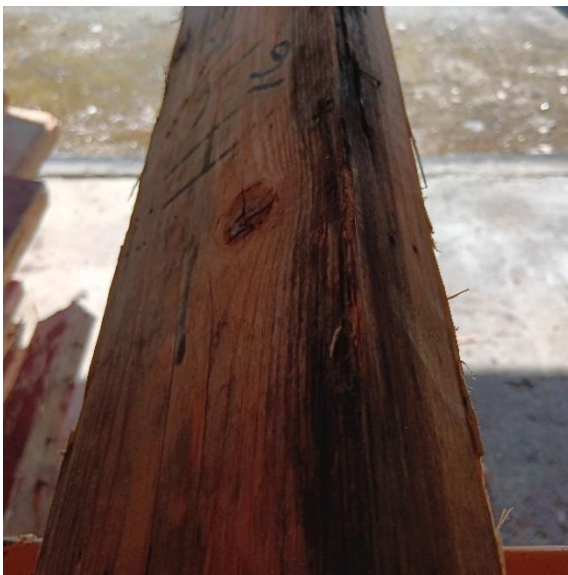
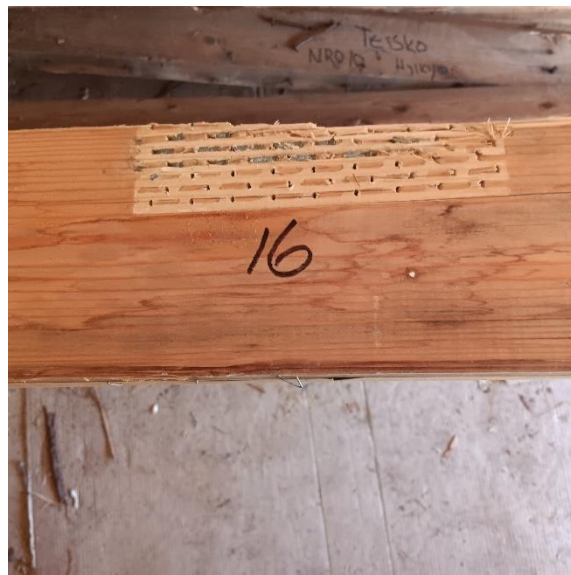
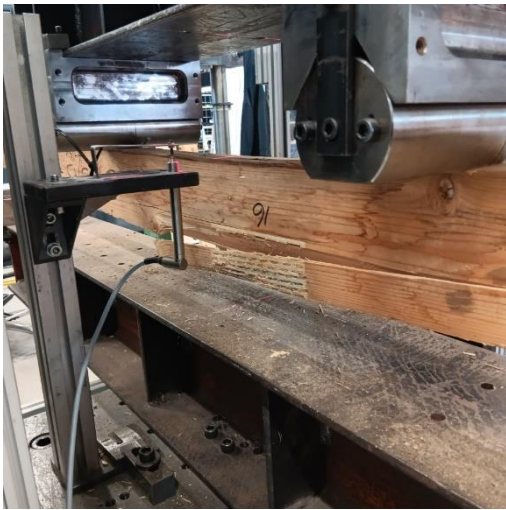
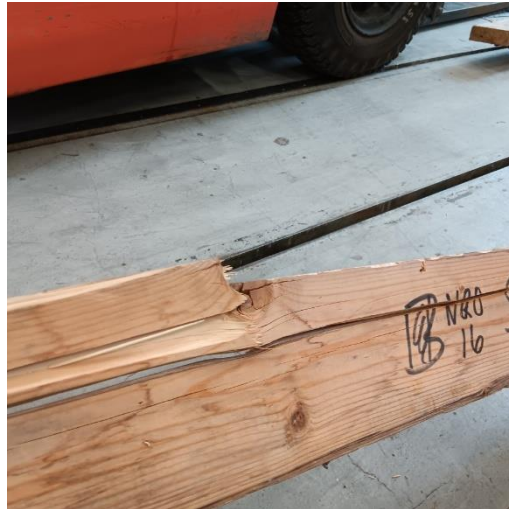
**Testikappale 16.** oli luokiteltu visuaalisesti hylkyyn lahon takia. Kappale oli irrotettu Sastamalan rivitalokohteen kattoristikosta onnistuneesti suhteellisen ehjänä. Naulalevyn poistaminen rikkoo kappaletta aina.

Nro 16 kappaleen murtuma on lähtenyt vetopuolen suurehkon särmäoksen suurimmasta syysuunnan poikkeamasta. Kappale sai todella hyvät lukat ylittäen reilusti sekä jäykkyyden että taivutuksen standardin arvot reilusti. Kappale oli myös tiheä 513,8 kg/m<sup>3</sup>, joka selittää myös hyviä lujuusarvoja.

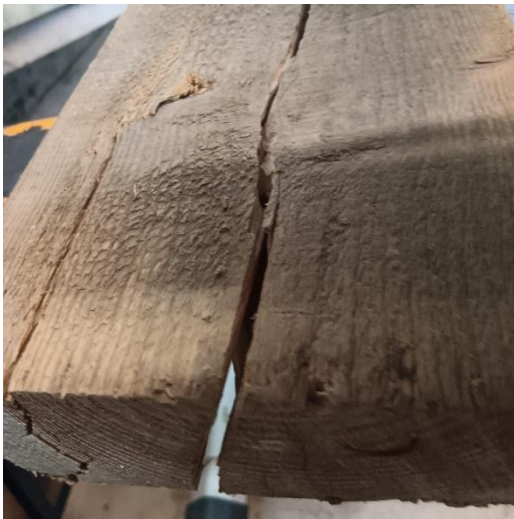
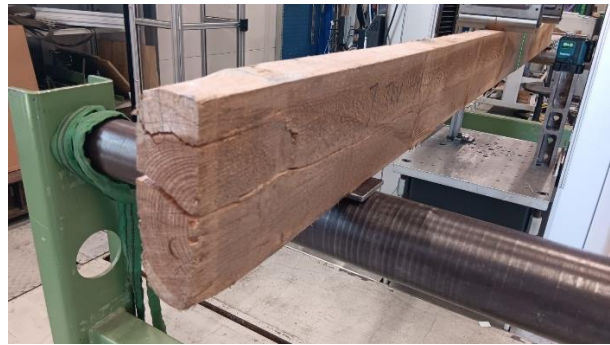
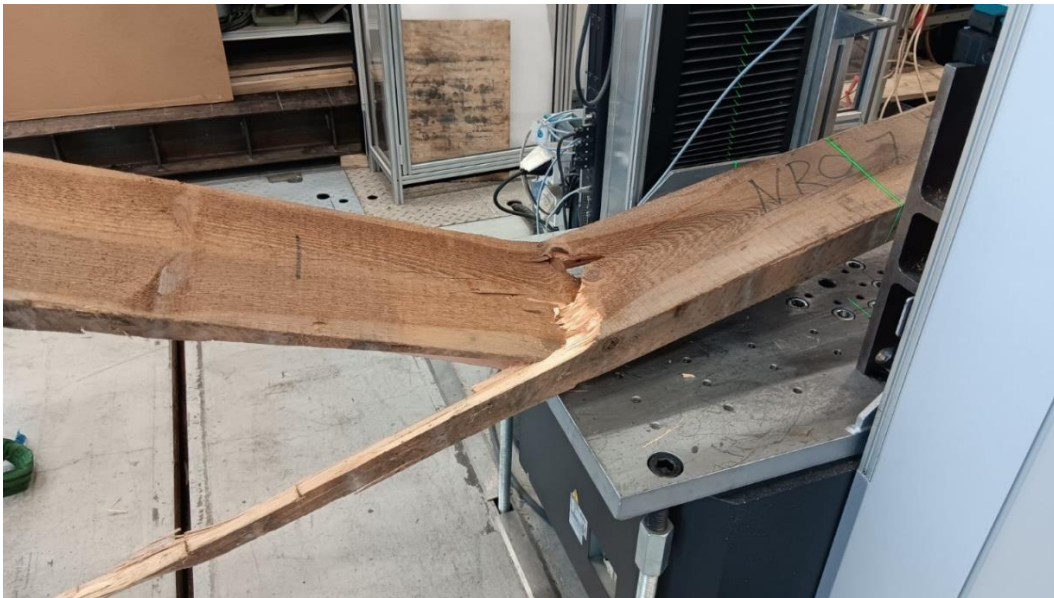
Testikappale 1. oli luokiteltu visuaalisesti hylkyyn Päätyhalkeaman takia yli 150 mm.

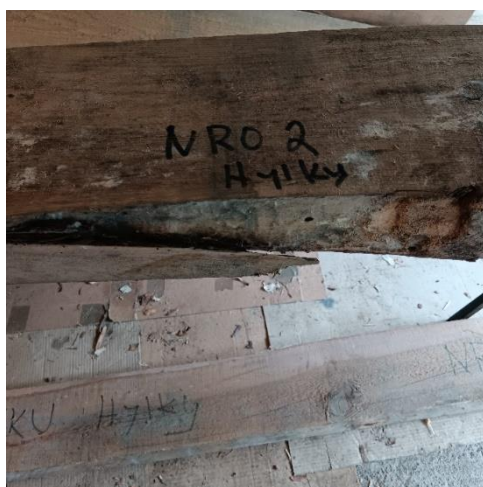
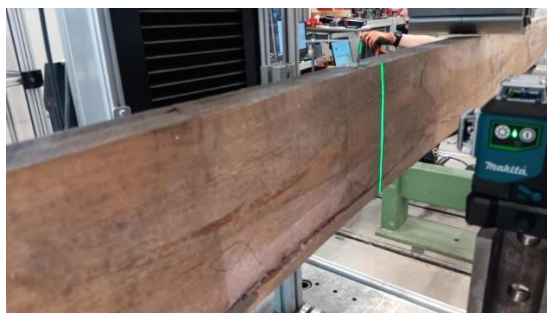
Testikappale 2. oli luokiteltu visuaalisesti hylkyyn vajaasärmän ja kasvuvian, vinosyisyyden takia.

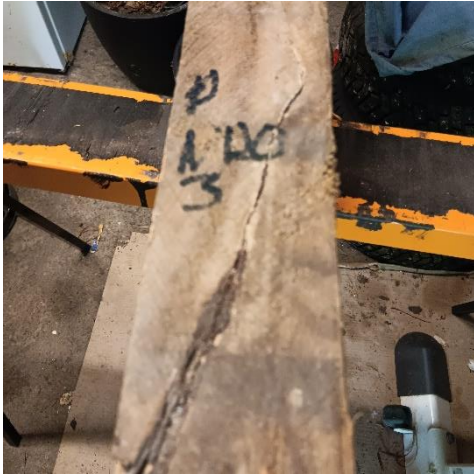
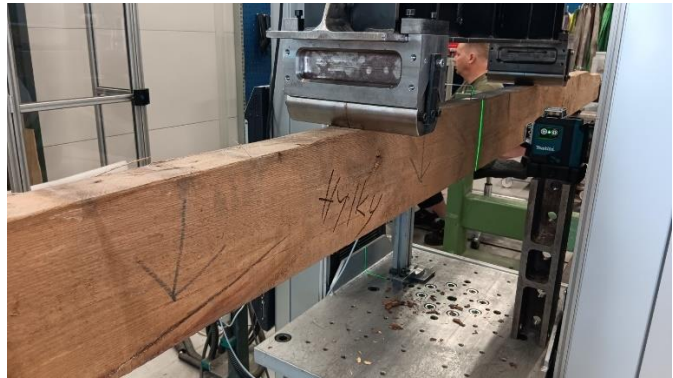
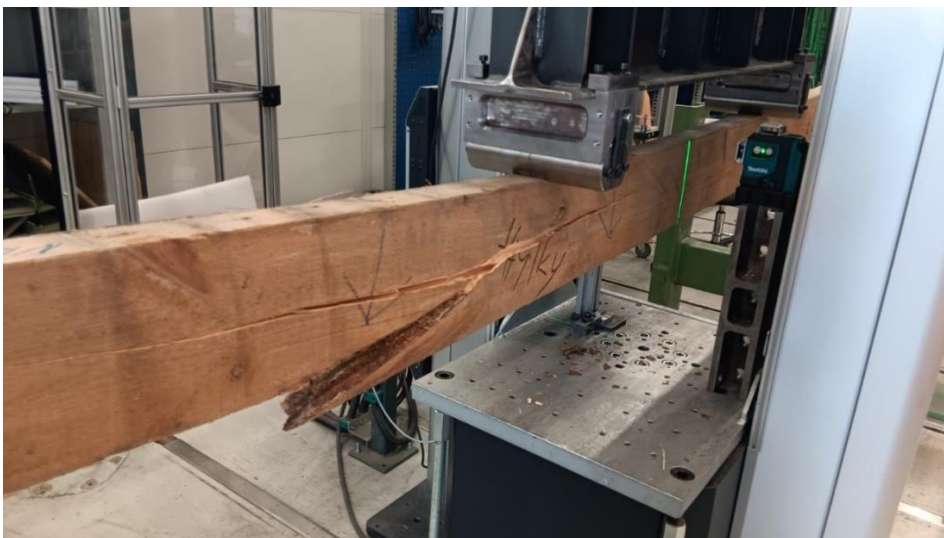
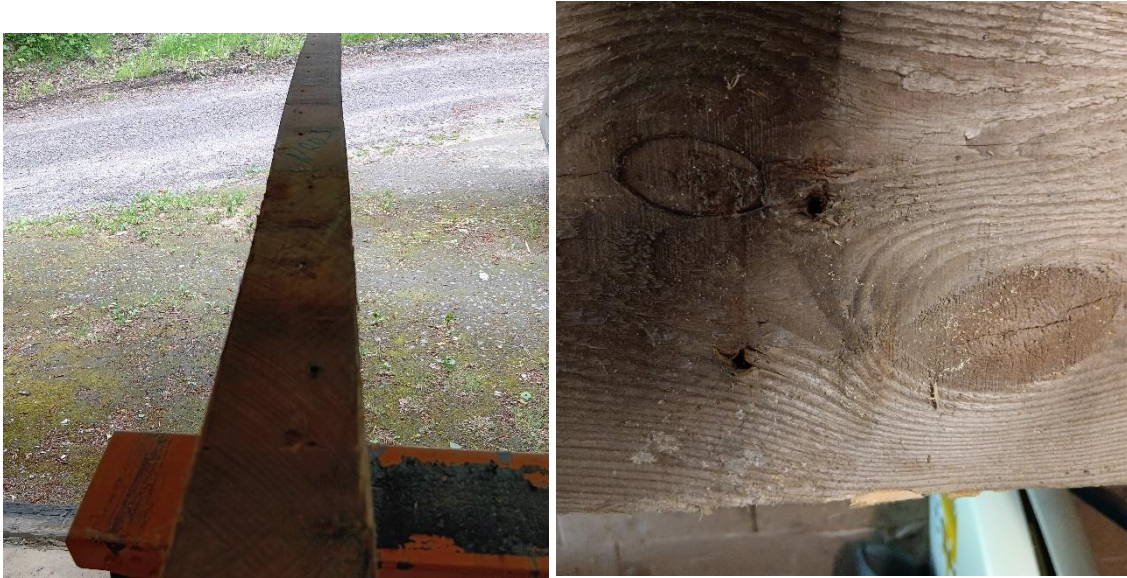
Testikappale 3. oli luokiteltu visuaalisesti Hylky/C18 luokkaan suuren poikaoksen ja naulanreikien perusteella.

Kappaleen nro 3 ennustettu murtuma oli suuri poikaoksa, josta murtuma myös tapahtui. Kappaleen nro 3 jäykkyyden perustella luokaksi saatiin taivutustestissä C22 lähes C24 luokka ja taivutuslujuuden luokaksi C35. Kuvassa näkyvillä naulan reillä lappeella ja syrjällä ei näyttänyt olevan lujuutta alentavaa vaikutusta.

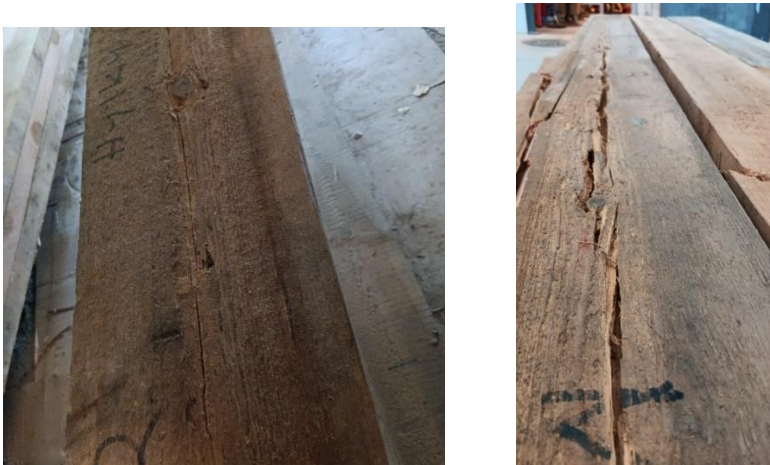
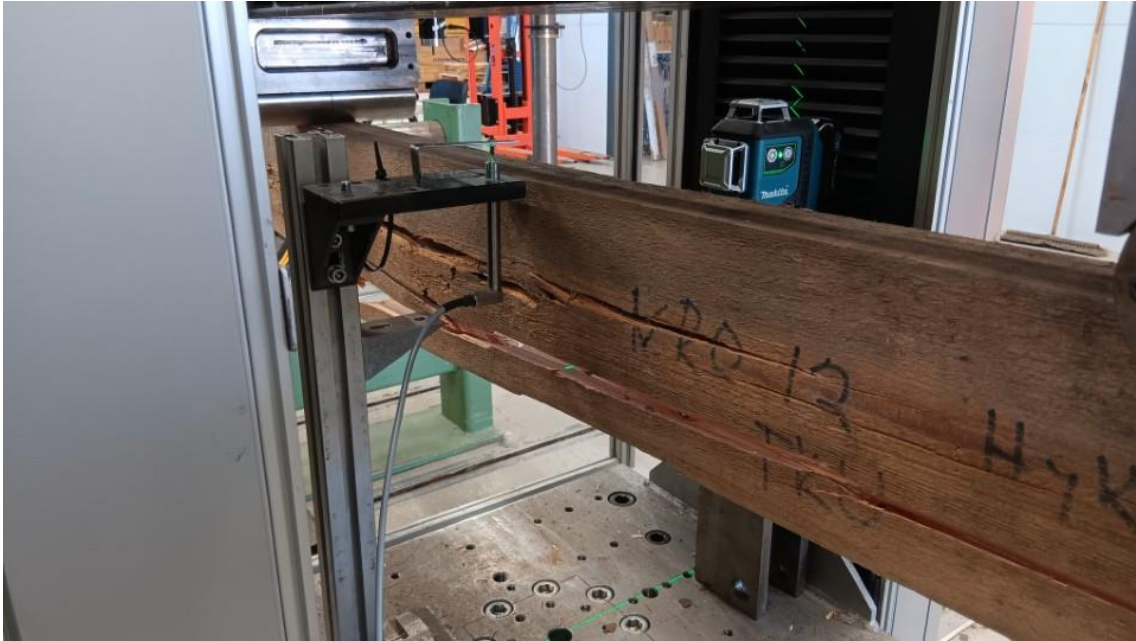
Testikappale 12. oli luokiteltu visuaalisesti hylky - luokkaan pehmytlahon perusteella

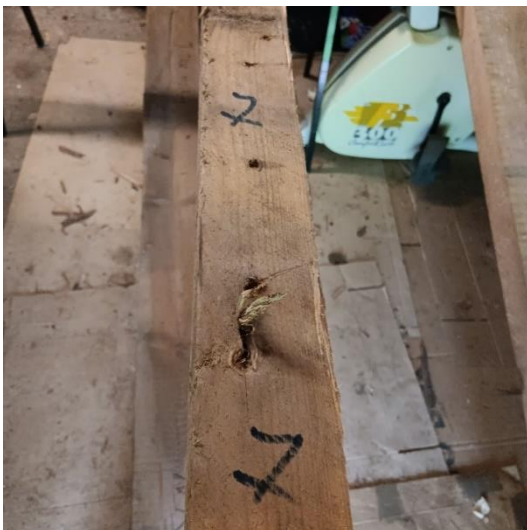
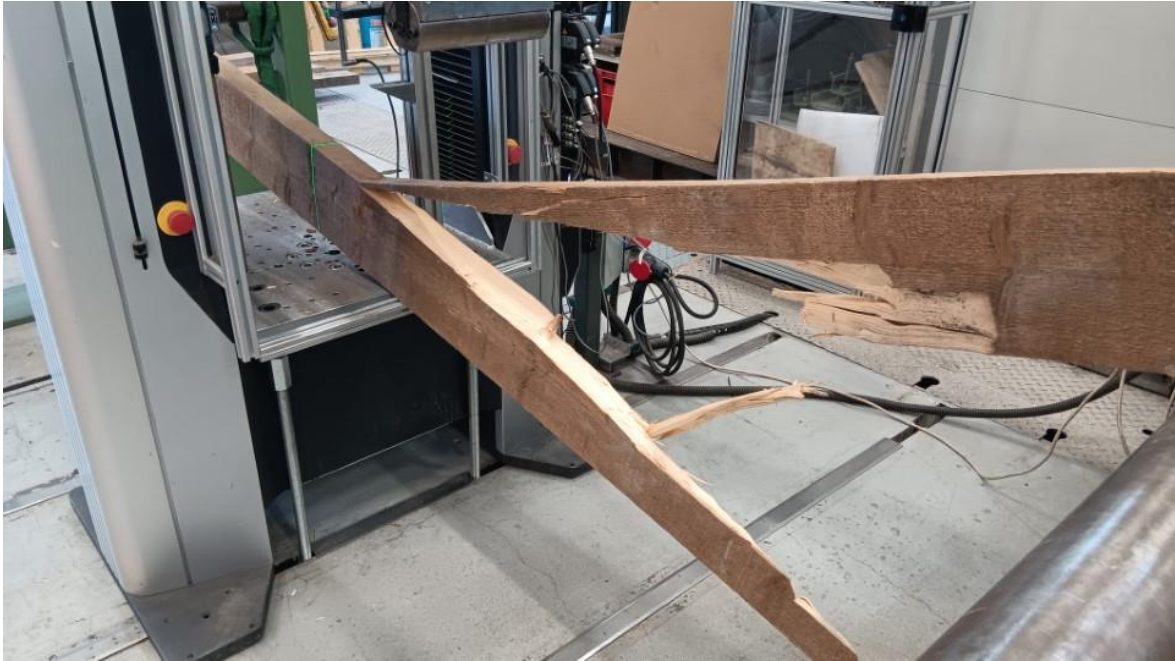
Testikappale 7. oli luokiteltu visuaalisesti C24 luokkaan mekaanisen vaurion sekä naulanreikien takia.

Kappaleen nro 7. murtumakohta taivutuksessa oli mekaanisesta vauriosta sydänpuolella kappaletta. Visuaalisessa lajittelussa kappale oli arvioitu naulanreikien sekä mekaanisen vaurion takia luokkaan C24. Taivutuksessa murtumakohta eteni mekaanisen vaurion kohdalta kappaletta pituussuuntaisesti. Taivutuksessa jäykkyyden luokaksi saatiin (C22-C24) ja taivutuslujuudeksi (C35)

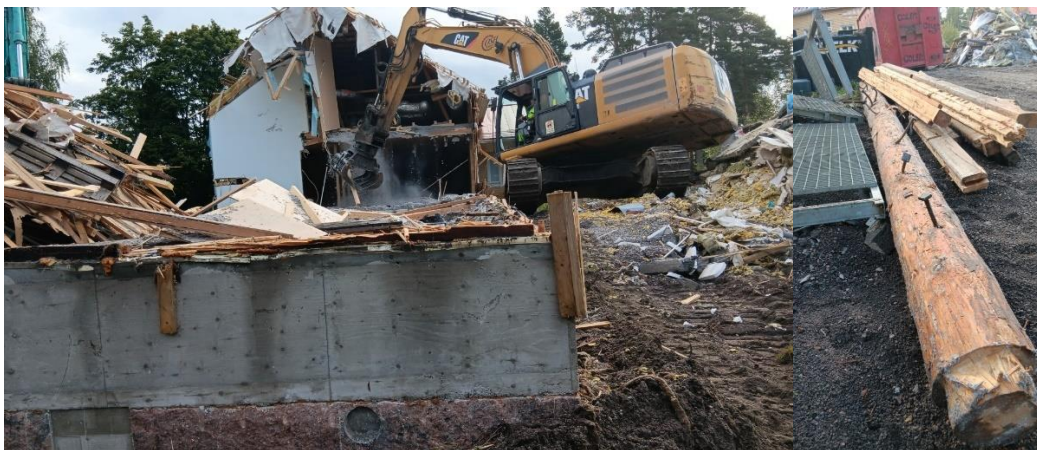
*Suomenkylän päiväkodin purkutöissä painotettiin ehjänä irrotettujen ja saastumattomien suurten palkkien kohdalla puuosien talteenottoa sekä niiden jatkokäyttöä. Mutta suurin osa puuosista oli liian järeän kaluston käytön takia rikkovaa purkua.*

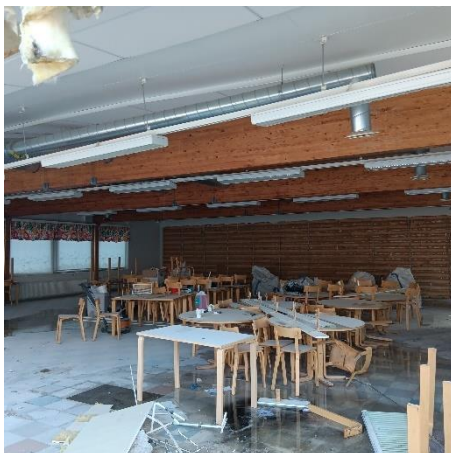
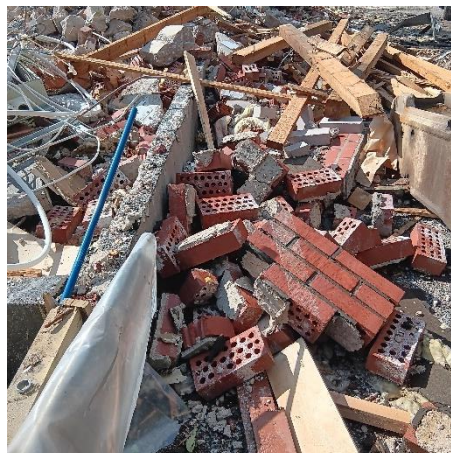
Lamminpään kohteessa oli ajateltu myös materiaalien kierrätystä mm. kalusteiden ja tiilien osalta. Rakenteiden puuosien kierrätys oli kuitenkin heikkoa.

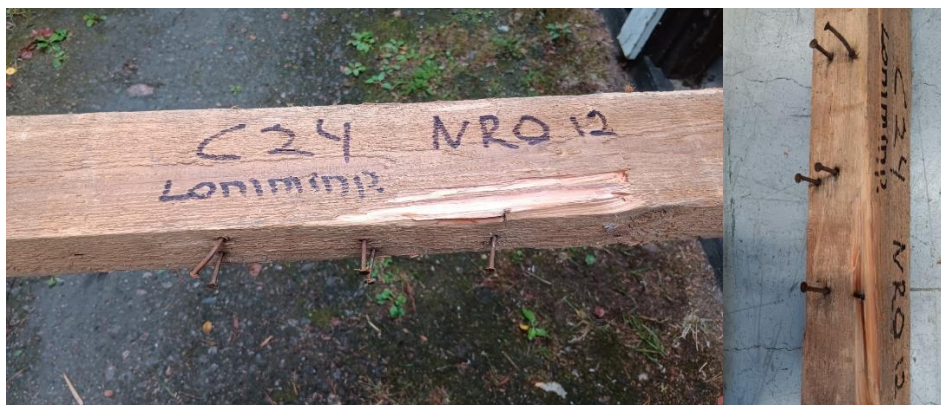
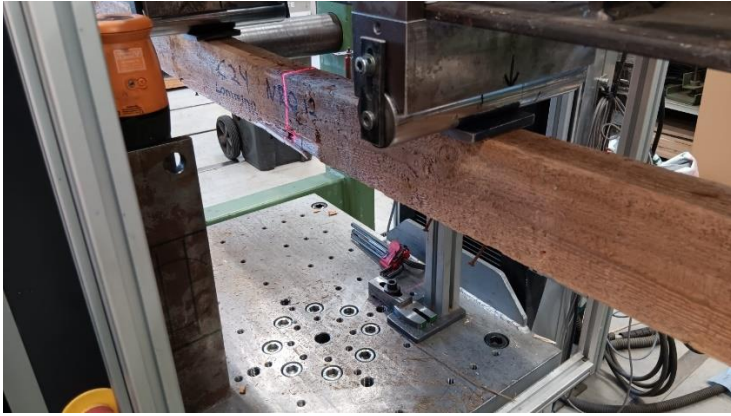
Testikappale 12. oli luokiteltu visuaalisesti C24 luokkaan mekaanisen vaurion takia

Murtuma lähti taivutuksessa vetopuolelle jätetystä mekaanisesta vauriosta. Kappaleen kosteus oli 14,4 ja tiheys 443,5 kg/m<sup>3</sup>. MOR osalta kappale olisi juuri ja juuri luokkaa C30 ja MOE – arvon perusteella C18 – luokkaa. visuaalisesti kappale luokiteltiin C24.

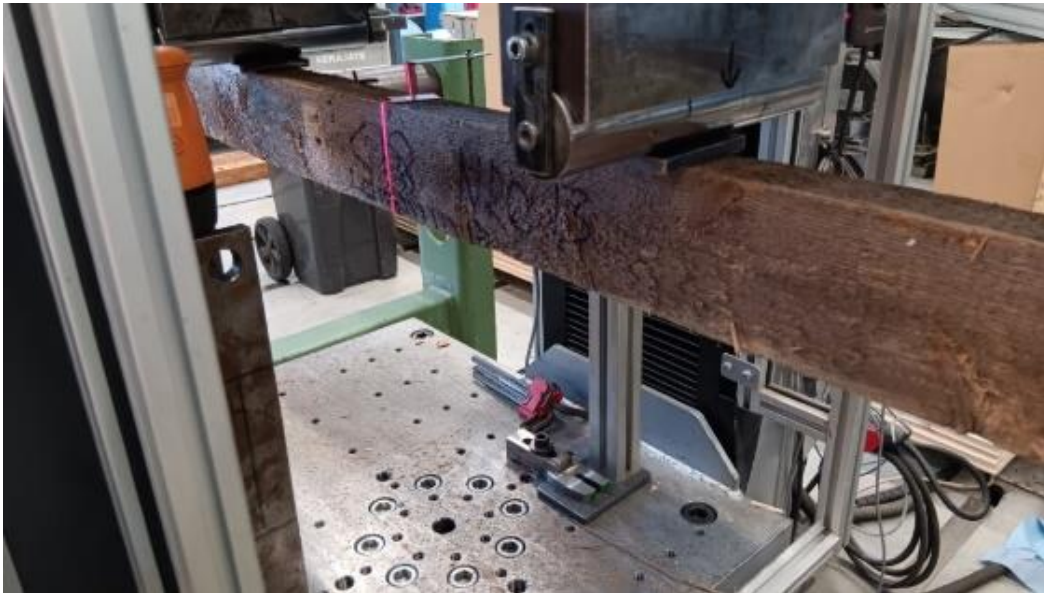
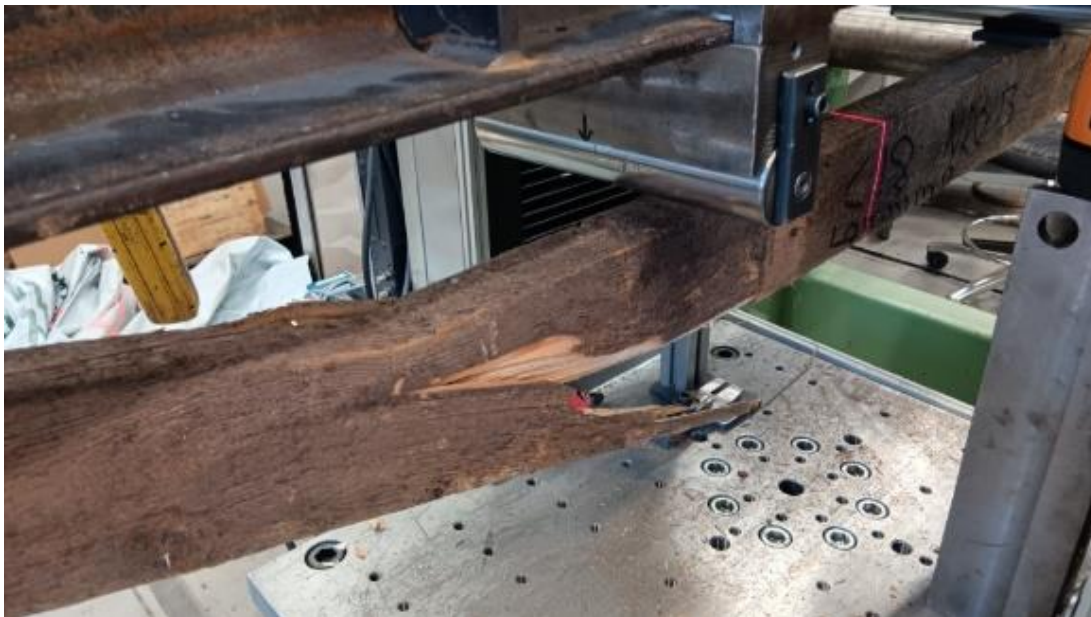
Testikappale 13. oli luokiteltu visuaalisesti C18 luokkaan kookkaan syrjäöksen takia

Murtuma lähti taivutuksessa vetopuolella olevasta syrjäöksasta. Kappaleen kosteus oli 17,8 ja tiheys 459,6 kg/m<sup>3</sup>. MOR osalta kappale olisi juuri ja juuri luokkaa C30 ja MOE – arvon perusteella C16 – luokkaa. visuaalisesti kappale luokiteltiin C18.

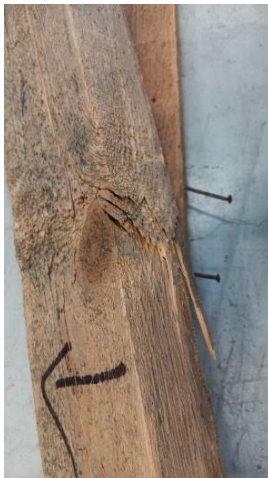
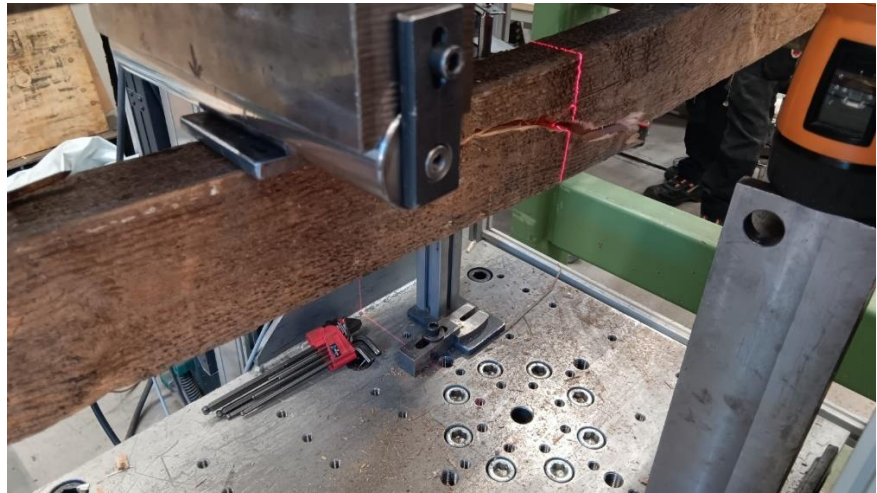
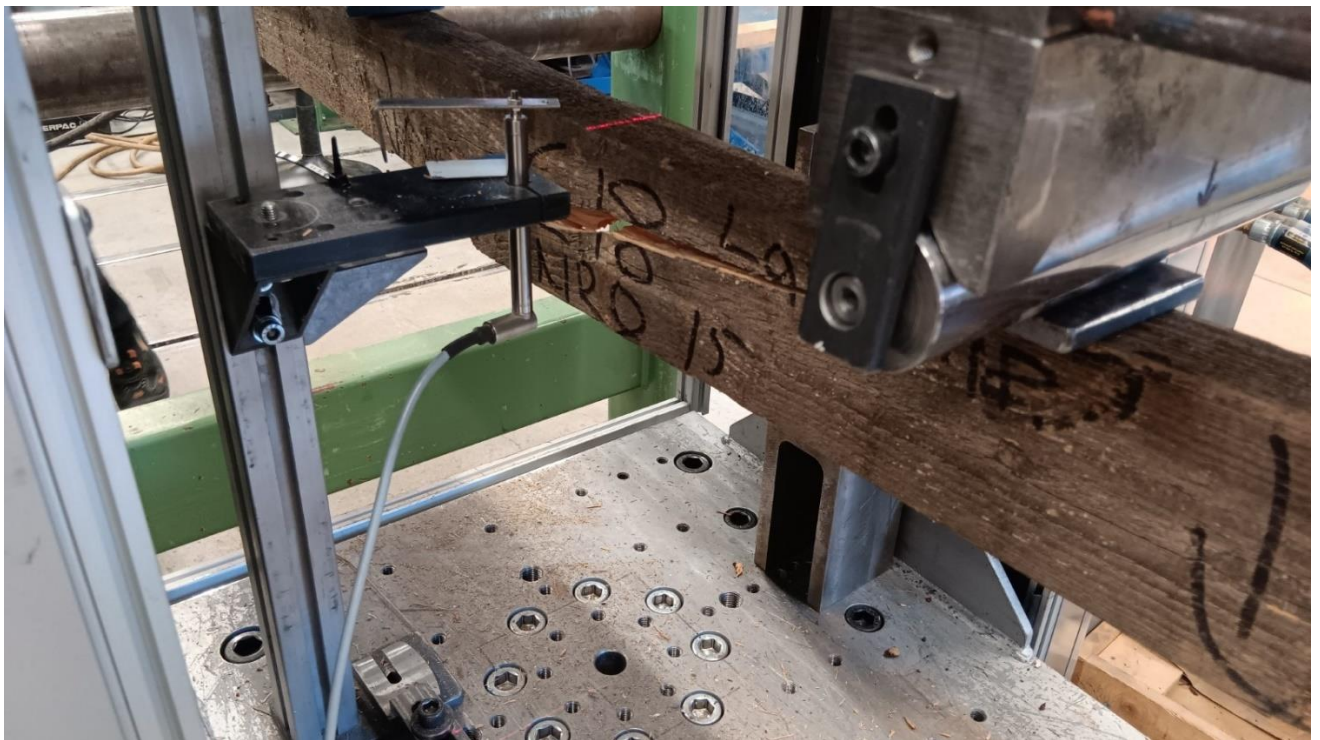
Testikappale 15. oli luokiteltu visuaalisesti C18 luokkaan kookkaan syrjäöksen takia

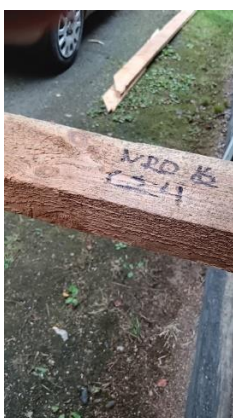
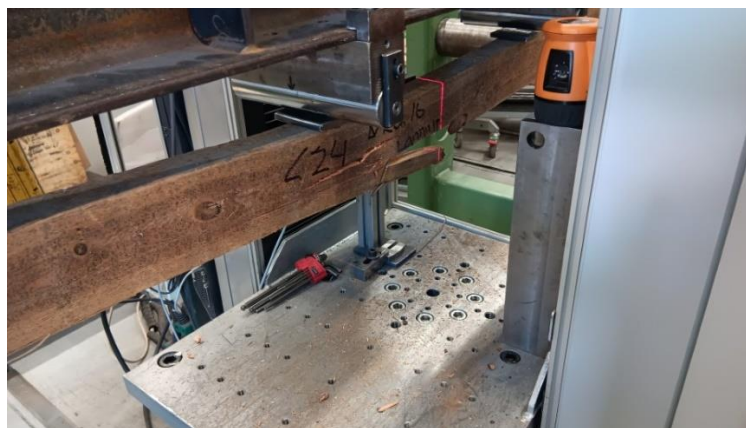
Testikappale 16. oli luokiteltu visuaalisesti C24 luokkaan oksasumman takia
