Käytöstä poistettujen liimapuupalkkien liimasaumojen testaus

Asiakas:

Helsingin kiertotalouden klusteriohjelma
Projektipäällikkö Mira Jarkko
Helsingin kaupunginkanslia
Kaupunki-innovaatiot / Elinkeino-osasto PL20
00099 HELSINGIN KAUPUNKI

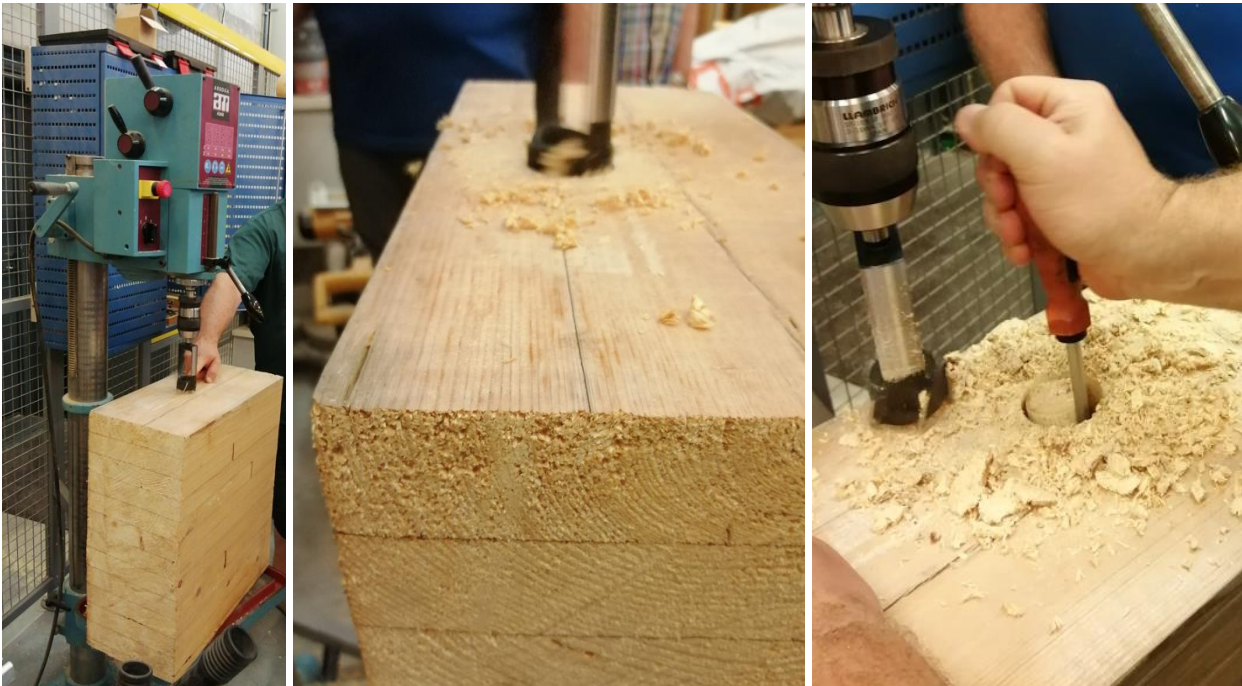
Kummaltakin puolelta porattiin laboratorio olosuhteissa pylväsporalla poratappi näyte, mikäli se oli teknisesti mahdollista. Kuvat 5, 6 ja 7.

Kuvat 5, 6 ja 7. Poratappinäytteiden poraus.

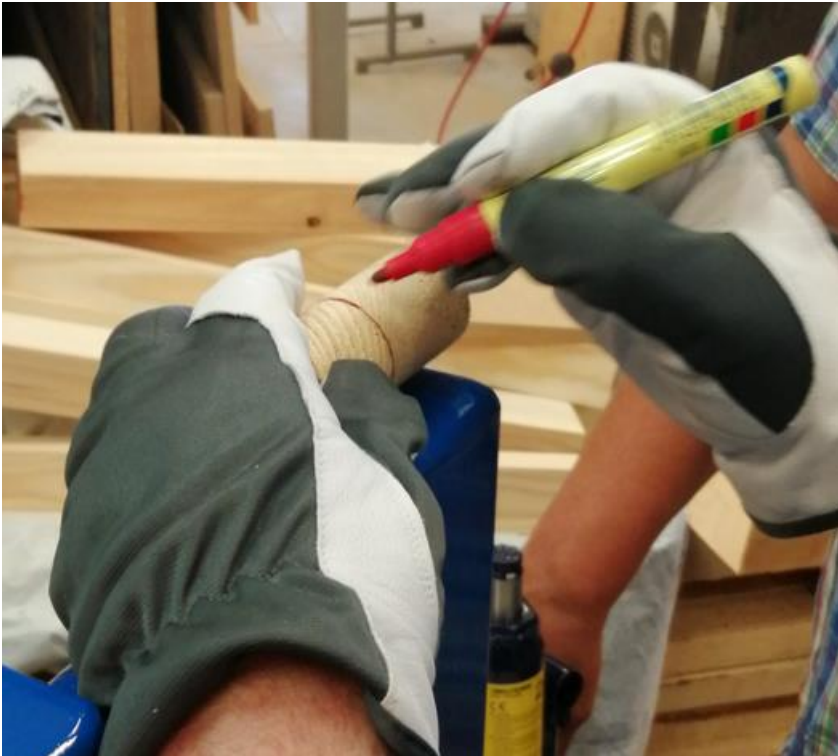
Poratappinäytteeseen merkittiin tussilla liimasauma (kuva 8).

Kuva 8. Liimasauman merkitseminen.
