# Testiraportti: Hessundin sillan lujuuslajittelun muottipurkupuun uudelleenkäyttö

# Testiraportti: Hessundin sillan muottipuun Lujuuslajittelu

# Hessundin sillan lujuuslajittelun muottipurkupuun uudelleenkäyttö

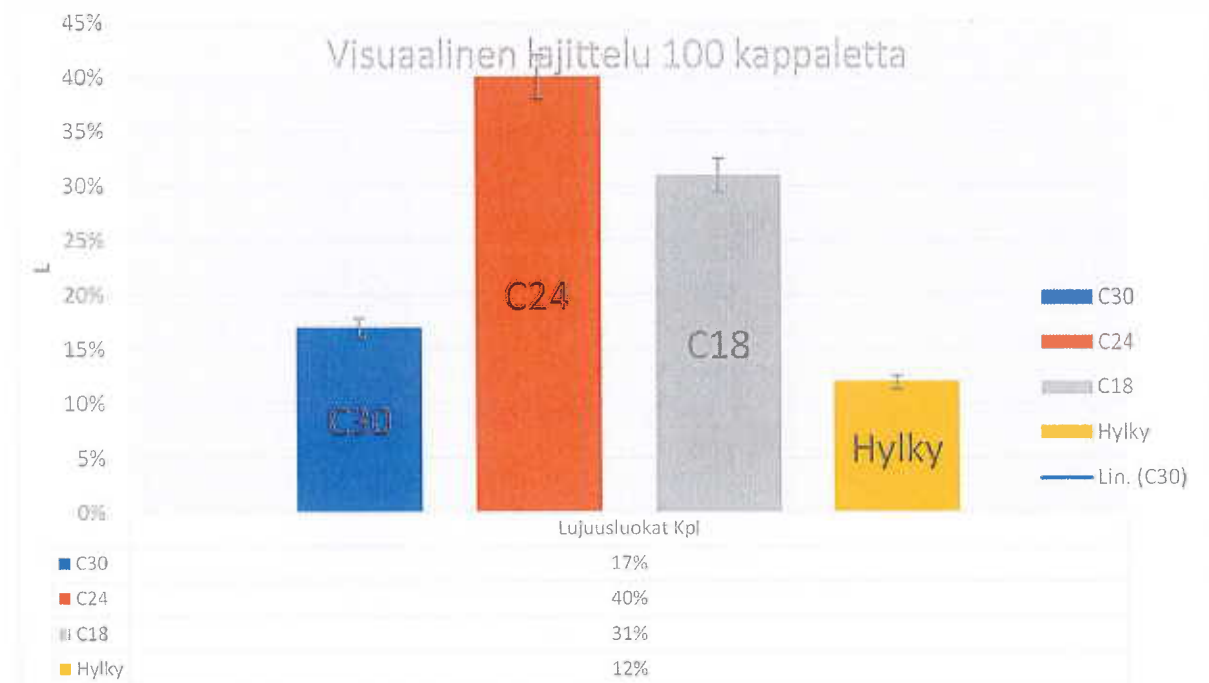
Kuva 5: Visuaalisen lajittelun jakauma lujuusluokittain 100 kpl muottipuu erässä.

Suurimpana tekijänä / ominaisuuden raja-arvona lujuusluokan valintaan oli oksaisuus. Oksan sijainnin, koon ja oksaryhmän perusteella lujuusluokka määräytyi 72% kappaleista. (lapeoksa, syrjäoksa ja oksasumma) Visuaalisessa lujuuslajittelussa oksan sijainti ja koko ovat

ensisijainen ja määräävä tekijä lujuusluokan määrittämisessä. Oksan merkitys luokaa valittaessa on yleensä jopa yli 80%. Seuraavaksi suurin lujuusluokkaa määrittävä tekijä oli käsittelyvaurio / mekaaninen vaurio 20% kappaleista.

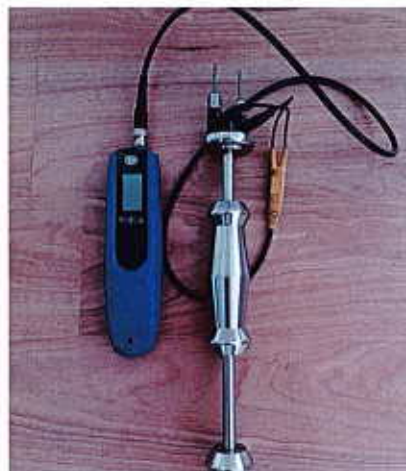
Kuva 7. Mikkeliin Mikropoliksen tutkimusyksikköön toimitettiin 20 kpl 50\*100 sahatavaraa. Jokaisesta kappaleesta arvioitiin lujuusluokka sekä lujuusluokan määrittävä ominaisuuden raja-arvo INSTA – 142 standardin mukaisesti. Kosteus mitattiin Gann HT70 sähköisellä vastusmittarilla.

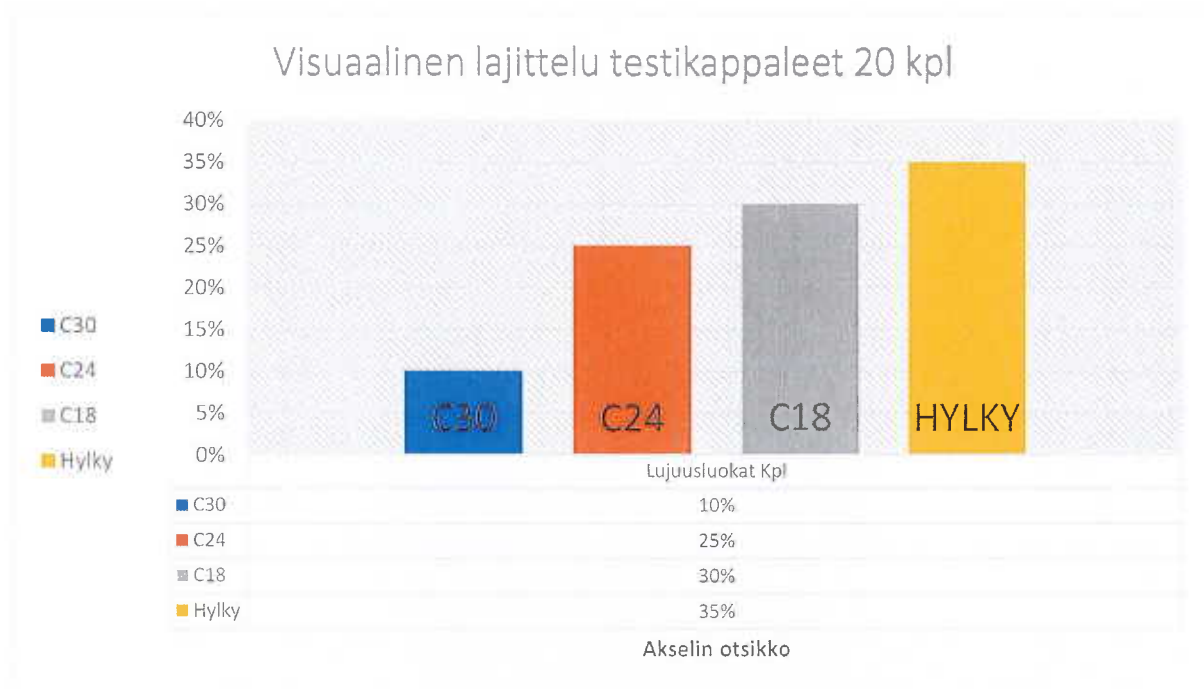
Kuva 9. Testikappaleiden (20 kpl) visuaalisen lajittelun lujuusluokkajakauma. Hylkykappaleiden suuri osuus (35%) johtuu testikappaleiden valinnasta, jossa painotettiin mekaanisten vaurioiden osuutta. Kuvassa 5 näkyy koko erän visuaalisen lajittelun (100 kpl) hylkytavarahan osuus on 12%.

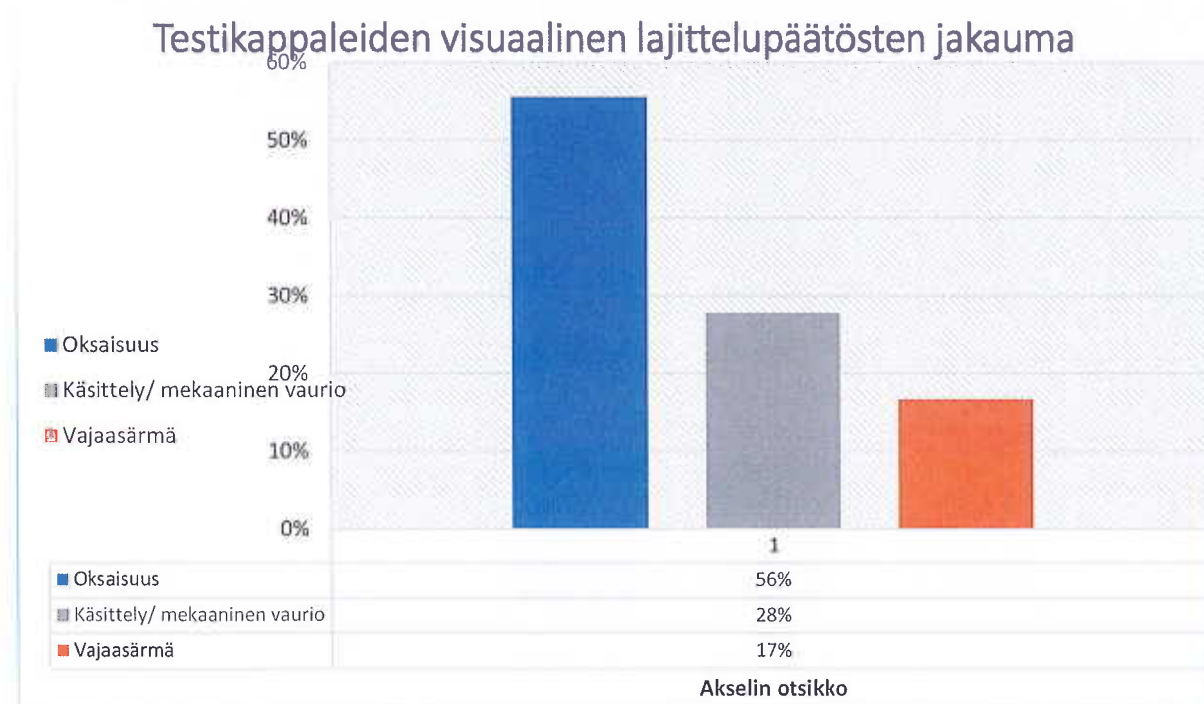
Kuva 10. Testikappaleiden visuaalinen arvio ominaisuuden raja-arvosta, jolla luokka on määritetty.

Visuaalisessa lajittelussa hylkyyn johtavana suurimpana syynä oli käsittelyvauriot 4 kappaleessa ja kolmessa (3) kappaleessa liian suuri vajaasärmän osuus.

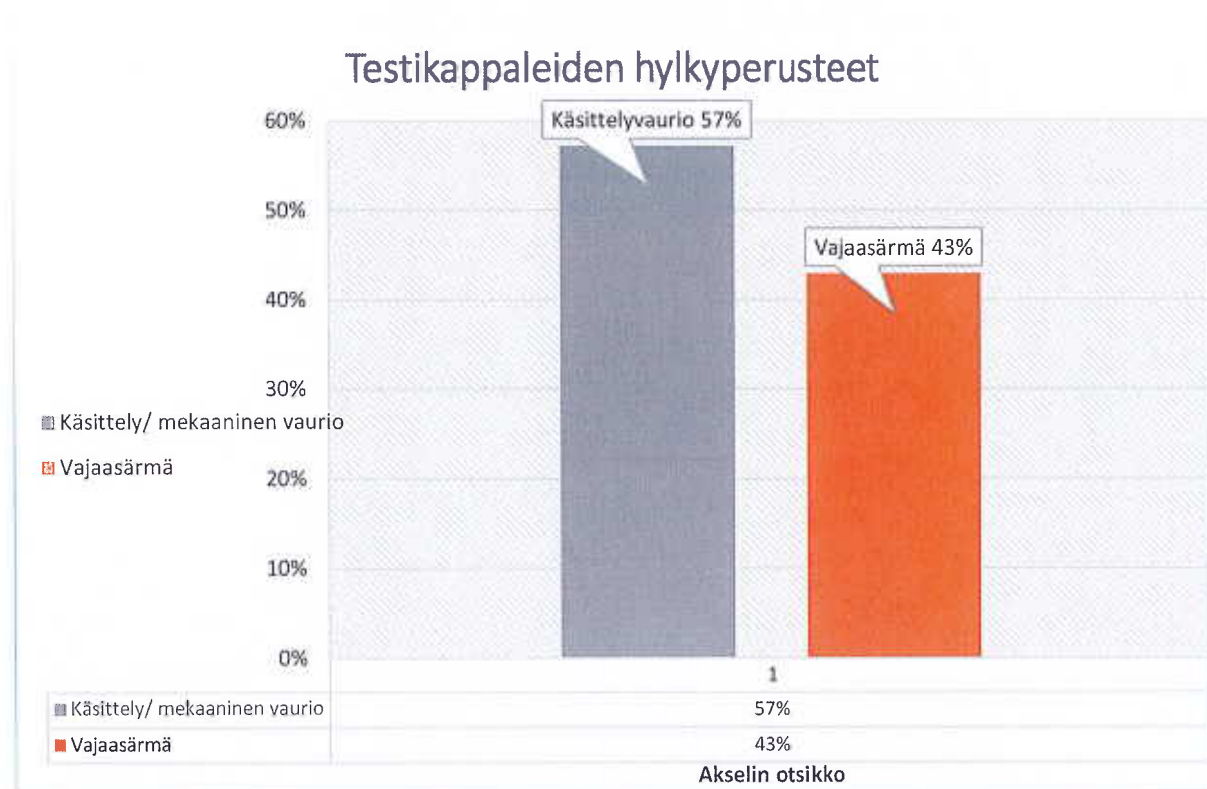
Kuva 11. Testikappaleiden hylkyperusteena korostui käsittelyvauriot ja vajaasärmä.
