# Purkusahatavaran lajittelu lujuuden perusteella – visuaaliset ohjeet ja testitulokset

**Tekijä: Jouni Silvast 050-3001786**

# Testiraportti: Purkusahatavaran lajittelun visuaaliset ohjeet lujuuden kannalta

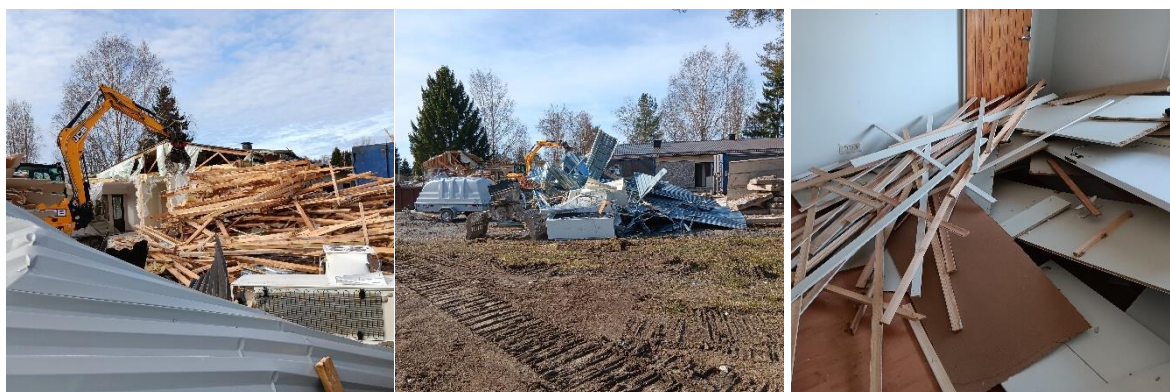
**Kuvat 1–3** Sastamalan purkukohteesta, Urpontie 14, 32740 Sastamala. Ulkoseinärunko poikkiesi tässä rakennuksessa leikkauskuvasta. Purettavassa rivitalossa oli ulkoseinässä 2 x 70 mm x 40 mm sahatavararakenne. Purku oli aloitettu sisätiloista, joissa irrotettu mm. ovet sekä jalka- ja kattolistat, jotka vaikuttivat suhteellisen ehjiltä käyttöväiksi uudelleen.

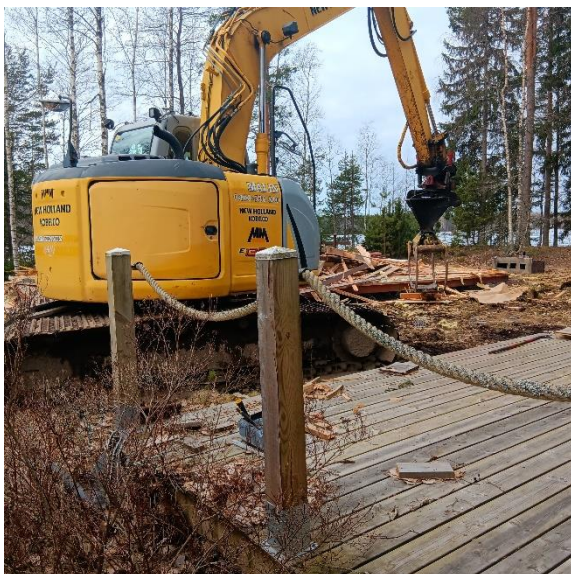
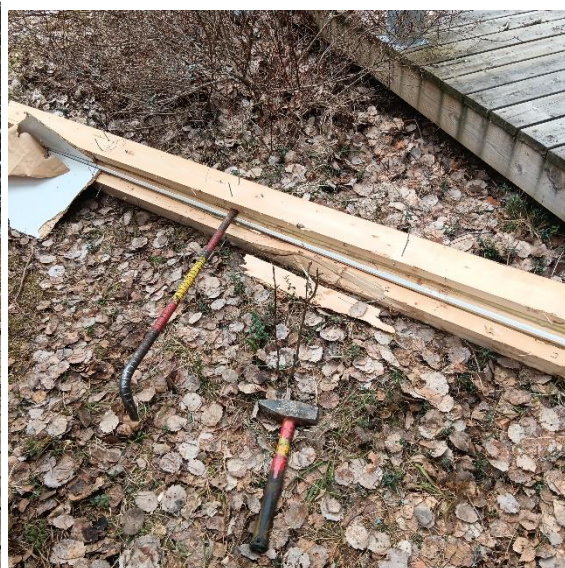
Kuvat 4–5 Somero, Venevalkama – Kesämökki (rakennettu 1970)

**Biologiset riskit:** Paikoin lahovaurioita havaittu

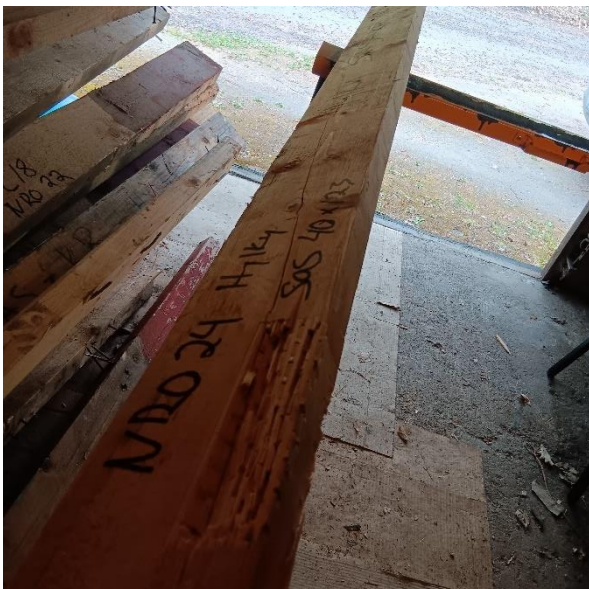
Testiryhmän vanhin sahatavara oli 90 vuotta.

Nykyiset sahatavaran lujuuslajittelustandardit, kuten INSTA 142 ja EN 14081, eivät huomioi ikää erillisenä luokittelutekijänä. Eli lujuuslajittelulla puulla ei käytännössä ole parasta ennen päivämäärää. Tämä todistettiin myös testierän vanhimman purkupuun taivutustestissä. Visuaalisessa lajittelussa varovainen arvio oli C18/C24. Ominaisuuksien perustella ilman ikävähennystä INSTA – luokaksi olisi voitu antaa C30. Taivutustesti myös vahvisti tämän oikeaksi. Suorasyinen, tiheä, pienioksainen kappale todistaa testin perusteella, että ikä ei ole lujuutta alentava ensisijainen tekijä.

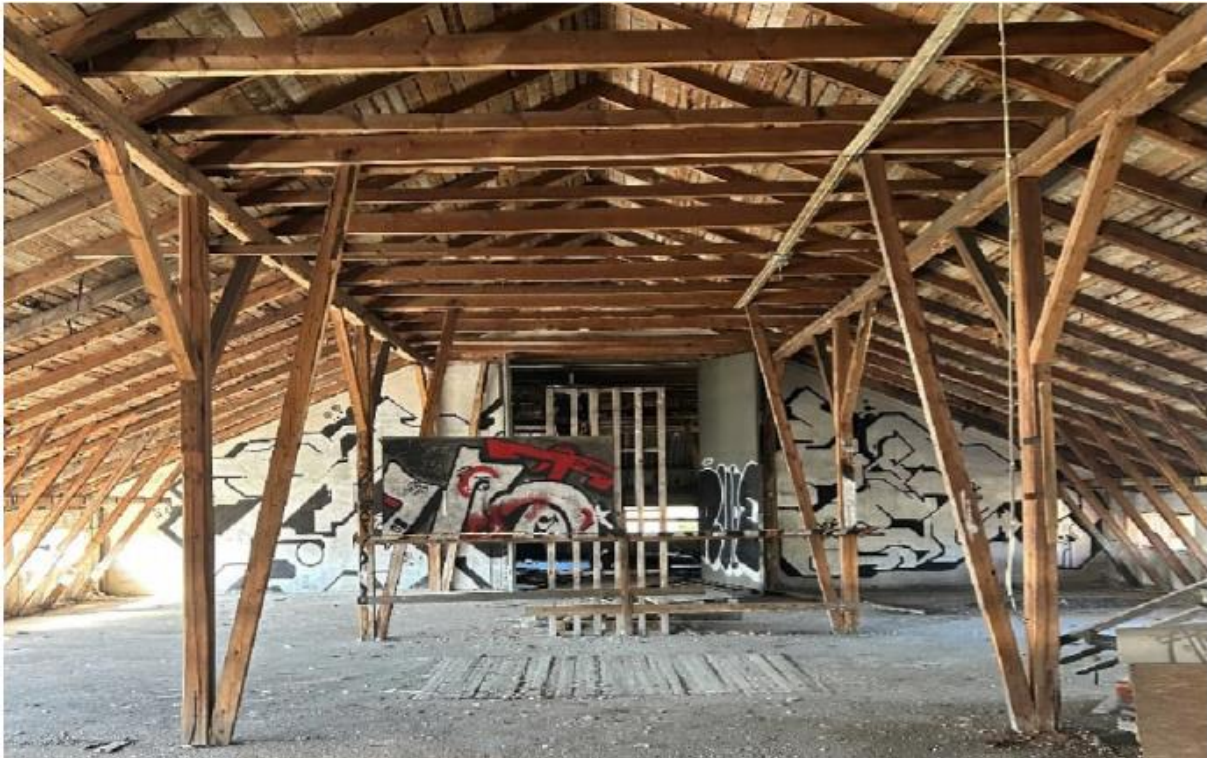
Kantava puuristikko (Spolia Design Oy ja Turun kaupunki)

Analyysissa käsiteltiin myös rakennusosien teknistä kelpoisuutta. Puurakenteista otetuissa materiaalinäytteissä ilmeni mikrobikasvustoa, joka ei kuitenkaan viitannut kosteuden aiheuttamiin vaurioihin. Ennen uudelleenkäyttöä nämä rakenteet on puhdistettava homesuolalla

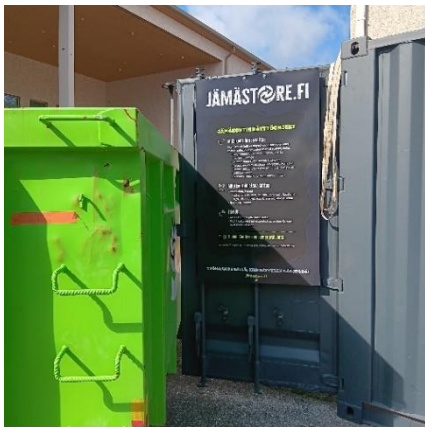
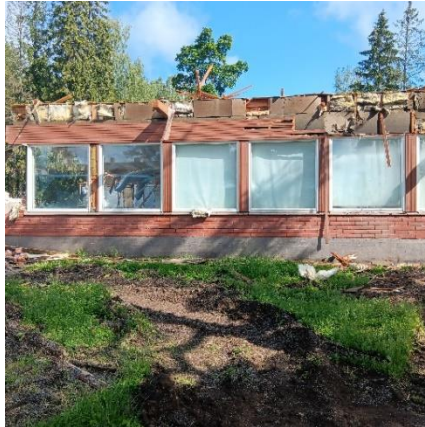
Rakennuksen purku toteutettiin hallitusti kesäaikaan, ja kohteen materiaalien hyödyntämisessä korostettiin joiltain osin kierrätystä purkumateriaalien osalta. Puuosien osalta ehjänä purkaminen ei kuitenkaan näyttänyt toimivan. Vaan suurin osa puutavarasta oli rikkoutunutta. Rakennus edusti tyypillistä 1970-luvun koulurakentamista, mikä tekee siitä arvokkaan vertailupisteen muiden samankaltaisten kohteiden purkuhankkeille. Tampereen kaupunki painotti hankkeessa materiaalien kierrätyksen ja lajittelun merkitystä osana kestävän kiinteistönhallinnan käytäntöjä.

Lamminpään kohteessa oli ajateltu myös materiaalien kierrätystä mm. kalusteiden ja tiilien osalta. Rakenteiden puuosien kierrätys oli kuitenkin heikkoa.
