Loppuraportti

TIILIEN EIJÄNÄ IRROTTAMISEN KOKEILU

Helsingin Kaupunki Kiertotalouden klusteriohjelma

Tiilien ehjänä irrottaminen ja ominaisuuksien todentaminen

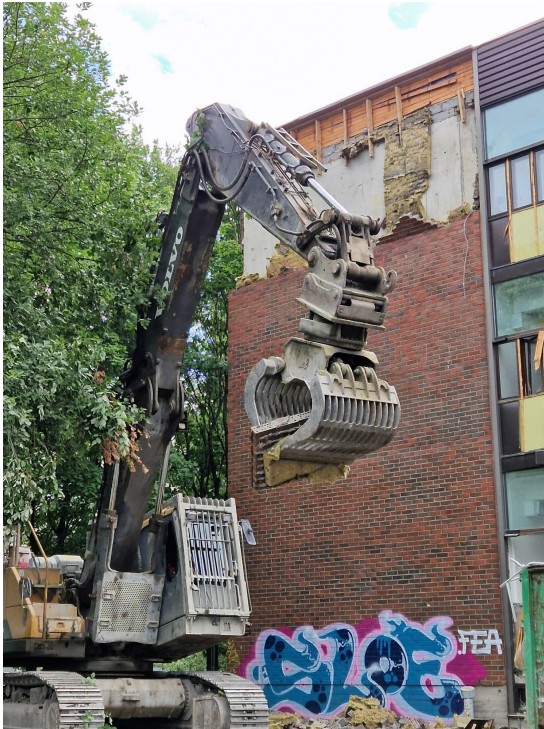
Kuva 2 Koeirrotuksen seinärakenne ja ensimmäisen purun kappaleita

Jo yläreunan aloituspurun yhteydessä todettiin, ettei yksittäisten tiilien purkaminen ehjänä oleisolla koneella mahdollista. Tiili murtuu, jos sitä yrittää raskaalla kaivinkoneella irrottaa yksittäisenä. Irrotustyössä keskityttiin irrottamaan tiiliä mahdollisimman isoissa lohkoissa.

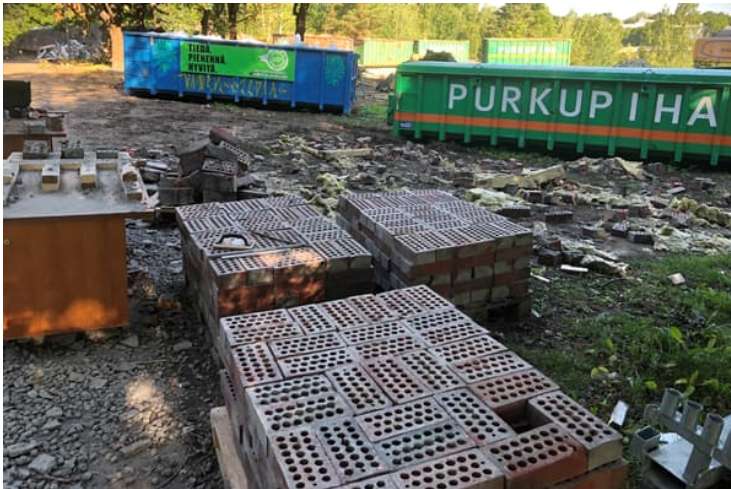
Kuva 3: Puhdistettuja tiiliä pakattuna

Puhdistetut tiilet lastattiin EUR- lavalle, jonka mitat ovat 800x1200mm. Lastauksessa yhteen kerrokseen lastattiin 27kpl tiiliä ja lavalle 5-7kerrosta eli lavan painon on 675-945kg.

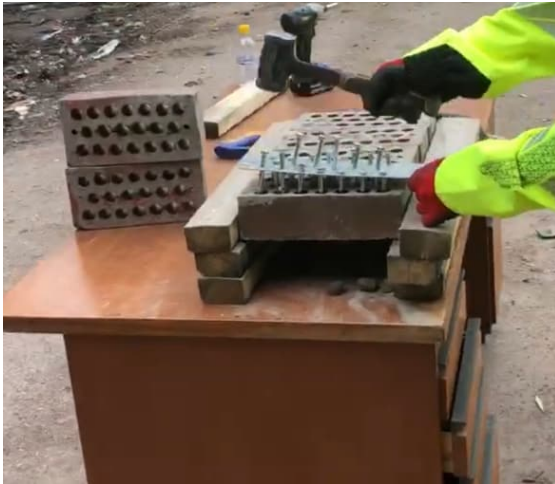
Kuva 4: Tiilen reikien puhdistus omavalmisteisella työkalulla

1. Testipuhdistus poralla:

Testissä puhdistettiin 14kpl tiiliä. Yhdessä tiilessä on 20kpl reikiä eli yhteensä reikien puhdistamiseen tarvittiin 280porausta. Testierän puhdistuksen kesto 8min 10s eli 490s->35s/tiili, 1,75s/poraus. Työsaavutus tällä menetelmällä **103kpl/h.**

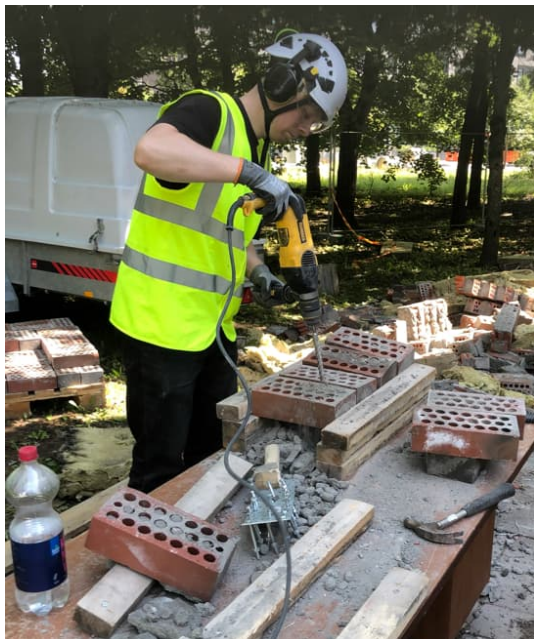
Kuva 6: Tiilen puhdistusta porakoneella

2. Testipuhdistus poralla:

Testissä puhdistettiin 4kpl tiiliä. Tässä testissä tiilen päädyt oli puhdistettu, jotta ne mahtuu pöydässä olevaan telineeseen, mutta tiilen vaakapinnassa olevaa laastia ei oltu puhdistettu. puhdistuksen kesto 2min 10s eli 130s->33s/tiili. Työsaavutus tällä menetelmällä **110kpl/h.** **Huomioitavaa** on, ettei tässä menetelmässä synny ylimääräistä työvaihetta vaakapinnan puhdistamisesta, jolloin säästö on n.30s/tiili. Tämä työsuoritus pystyttiin toistamaan useita kertoja

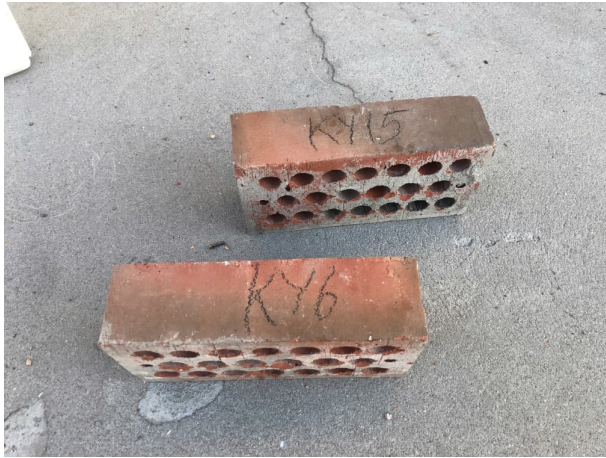
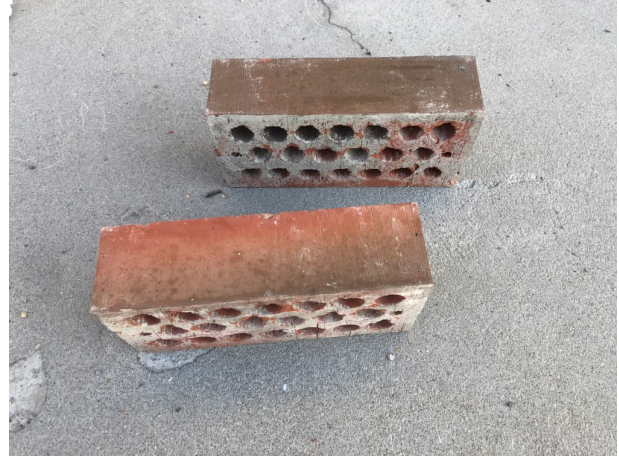
Kuvat 7 ja 8: Yleiskuva tiilistä, joista mikrobinäytteet on otettu.

Näytteet otettiin kahdesta tiilestä KY6 ja KY15. Näytteet otettiin sekä ulkopinnasta että tiilen sisäpinnasta. KY6 näytettä ei käsitelty ennen näytteen ottoa. KY15 näyte pestiin puhtaalla vedellä ja harjalla ennen näytteenottoa.

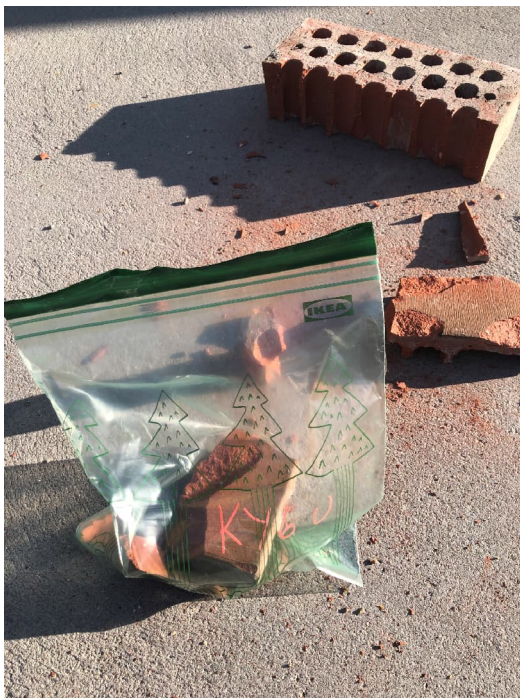
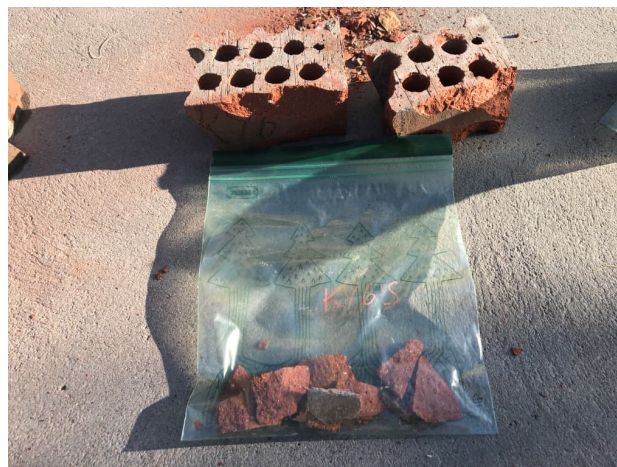
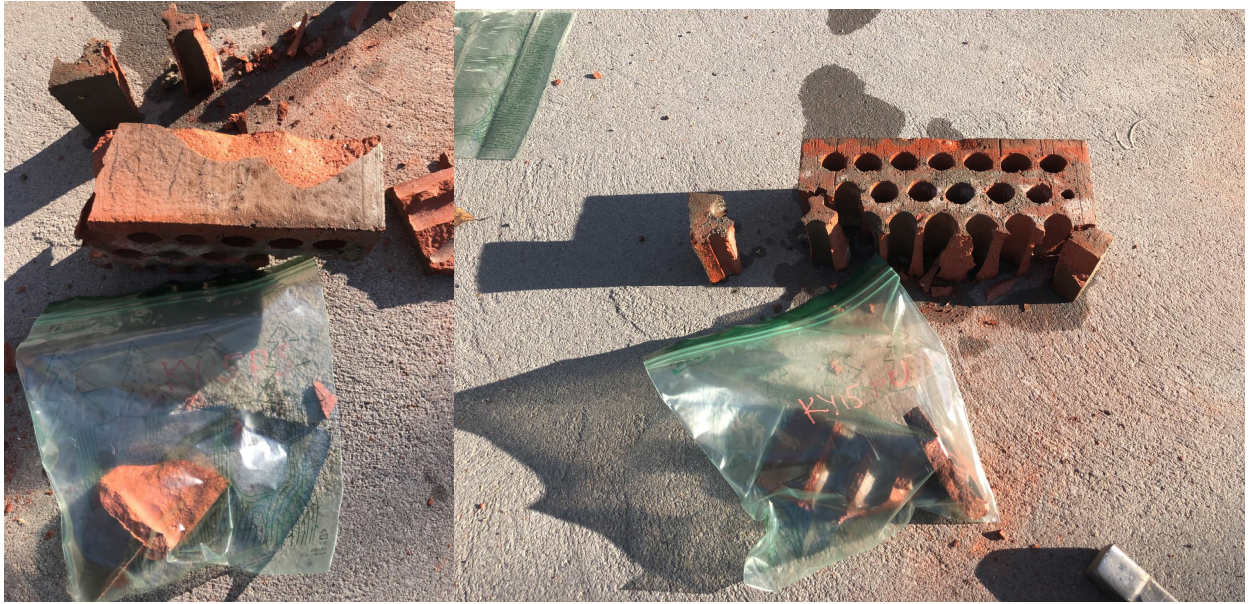
Kuvat 9, 10, 11 ja 12: Näytepusit KY6U, KY6S, KY15PU, KY15PS

Mikrobinäytteen analysointi varten näytetiilistä otetut näytekappaleet nimettiin ja kirjattiin tussilla näytekussin pintaan. Merkintöinä käytettiin seuraavia tunnuksia:

KY15PU = pesty ulkopinta

KY15PS = pesty sisäpinta
