# Esiselvitys vanhojen ikkunoiden uudelleenkäytöstä

Nea Kekkonen

24.1.2024

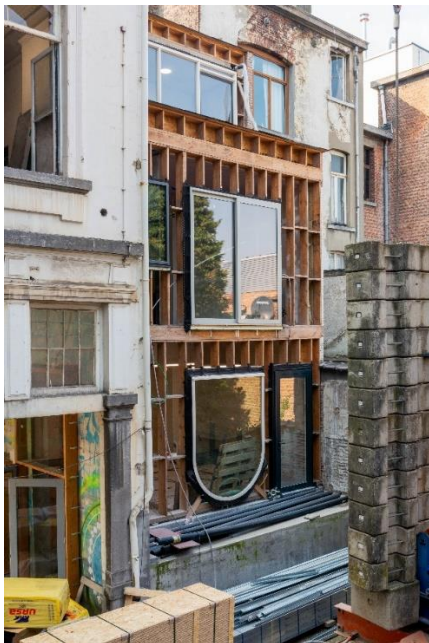
Kuva 1 Masui4Ever second-hand-ikkunat asennettuna julkisivurunkoon. Kuva: Delphine Mathy 2021.

Kohteessa ikkunoita käytettiin lämmitetyn tilan ikkunoina kokonaisuutena, joka muodostaa yhden pihanpuoleisista julkisivuista. Kokonaisuuteen on yhdistelty viisi keskenään erilaista second-hand-ikkunaa. Ikkunoiden etsimisessä ja hankkimisessa avusti paikallinen käytettyjä rakennusosia välittävä toimija. Kohde toimii esimerkkinä yksittäisten ikkunoiden pilotinomaisesta hyödyntämisestä luovalla tavalla. Kohteessa pyrittiin mahdollisuuksien mukaan myös jatkamaan rakennuksen vanhojen ikkunoiden linkaarta niitä kunnostamalla.

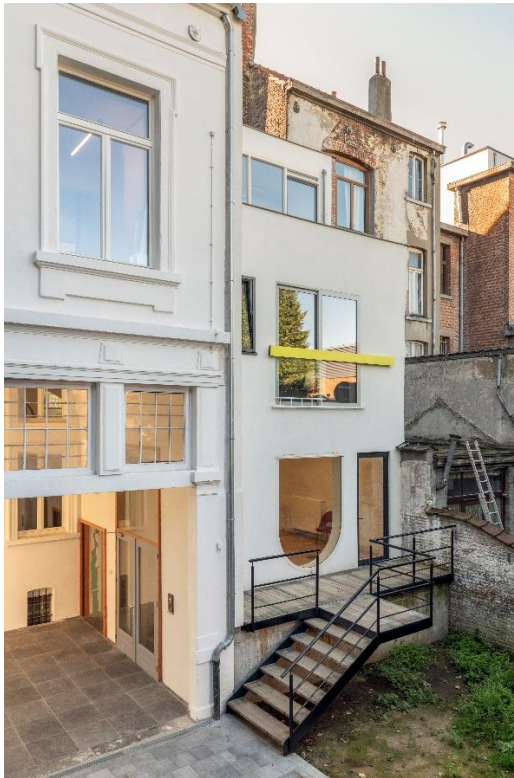
*Kuva 2 Masui4Ever second-hand-ikkunat uudessa pinnoitetussa julkisivussa. Kuva: Delphine Mathy 2021.*

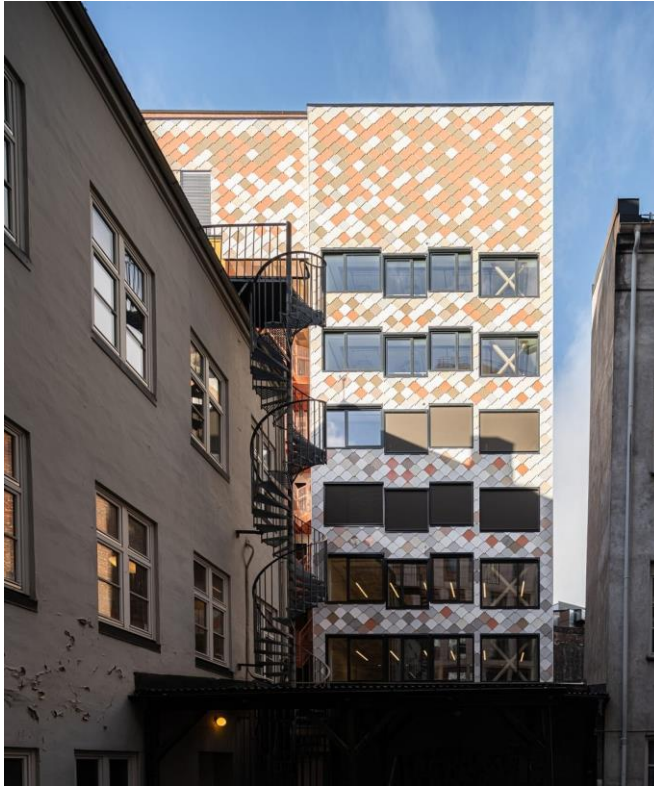
*Kuva 4 Uudelleenkäytetyt ikkunat KA13 laajennusosan julkisivussa. Kuva: Mad Arkitekter*

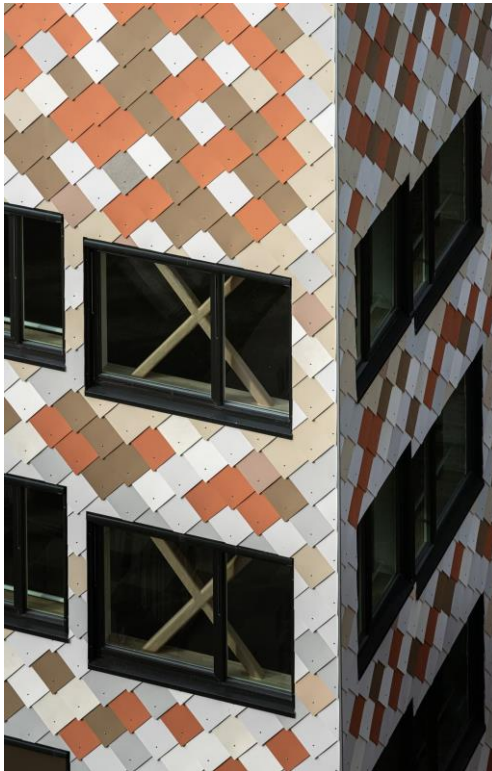
*Kuva 5 Erikoiset suojakaiderakenteet estävät putoamisen matalimmalle asettuvista suurista ikkunoista. Samanlainen muoto toistuu muualla rakennuksen sisällä. Kuva: Mad Arkitekter*

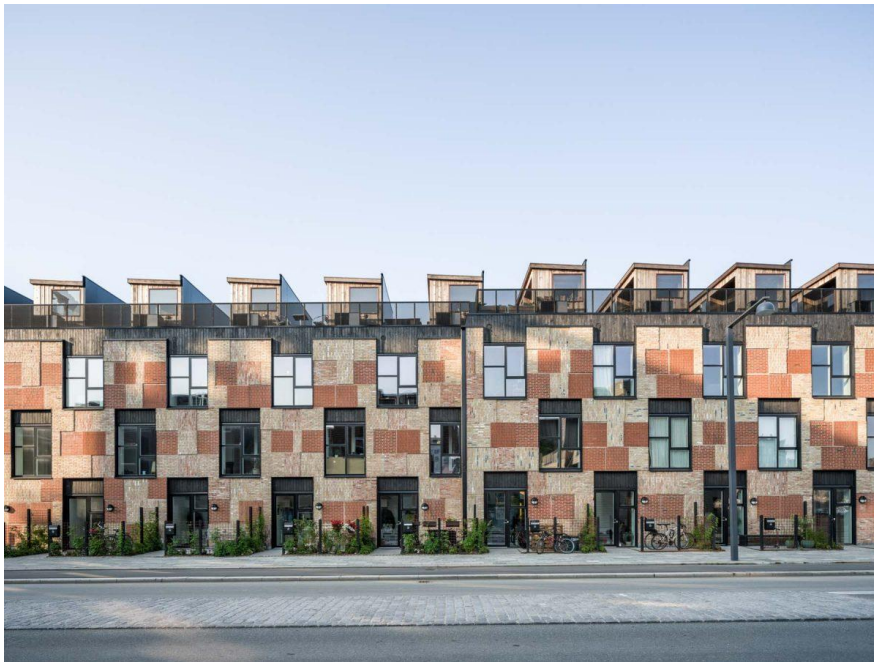
*Kuva 6 Resource Rows tiilijulkisivu. Katoilla puutarhamökit, jotka on rakennettu second-hand-materiaaleista. Kuva: Lendager Group*

Vanhoja ikkunoita on käytetty poikkeuksellisella tavalla laajassa mittakaavassa toissijaiseen, lämmittämättömään rakenteeseen. Talojen katoilla olevat puutarhamökit ("garden houses") on rakennettu jättepuusta ja vanhoista ikkunoista. Rakenteiden ikkunoina on voitu käyttää lämmöneristysominaisuuksiltaan muuten uudisrakentamiseen soveltumattomia ikkunoita, sillä lämmittämättömässä rakennuksessa ikkunoiden lämmöneristävyydellä ei ole merkitystä.

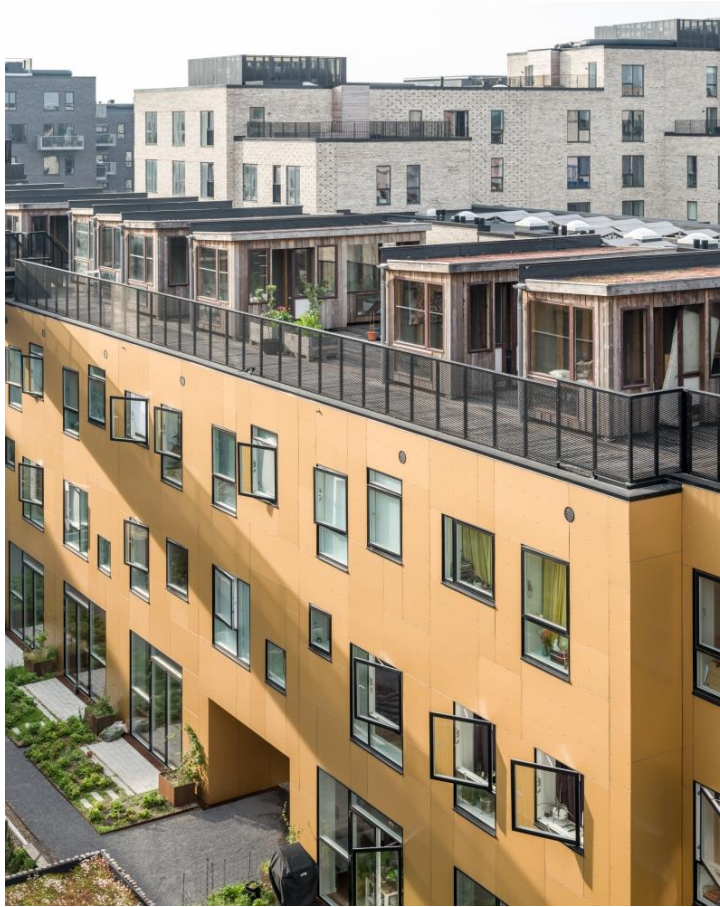
*Kuva 7 Puutarhamökkejä toisen Resource Rows-rakennuksen rakennuksen katolla. Kuva: Lendager Group*

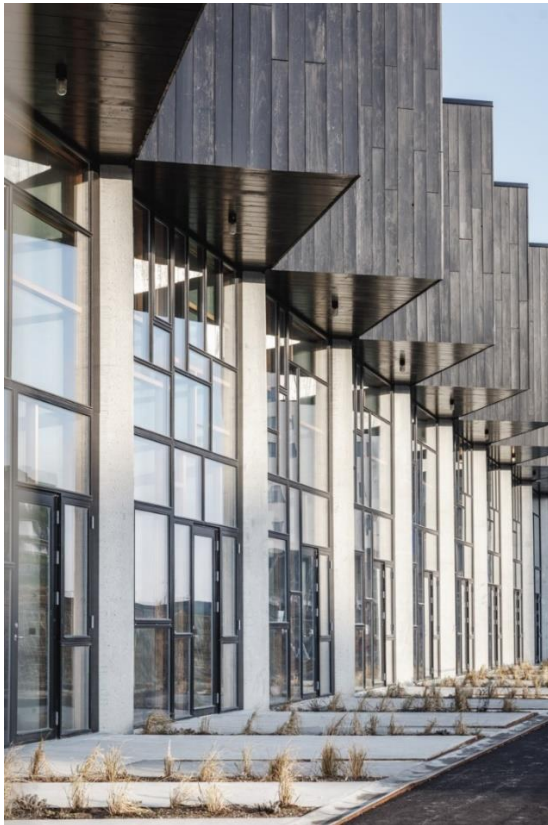
*Kuva 8 Upcycle Studiosin julkisivut on koostettu käytetyistä eristyslaselementeistä. Kuva: Lendager Group*

Julkisivulasitusten eristyslaselementit on asennettu sekä ulko- että sisäkarmeihin ja lasien väliin jää ilmarako. Yleisin haaste vanhojen ikkunoiden hyödyntämiselle uudisrakennuksissa ovat tiukat energiatehokkuusvaatimukset. Oleelliset tekniset vaatimukset kuitenkin täyttyvät Upcycle Studiosin julkisivurakenteissa.

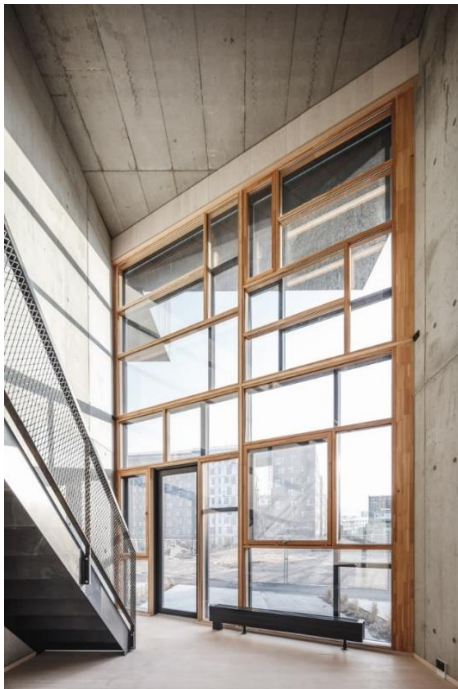
*Kuva 9 Julkisivulasituksen sisä- ja ulkopuoli on lasitettu erikseen, mikä on antanut joustavuutta käytettävissä olleiden ikkunoiden mukaan. Sisä- ja ulkopuolien puukehykset ovat eri väriset. Kuva: Lendager Group*

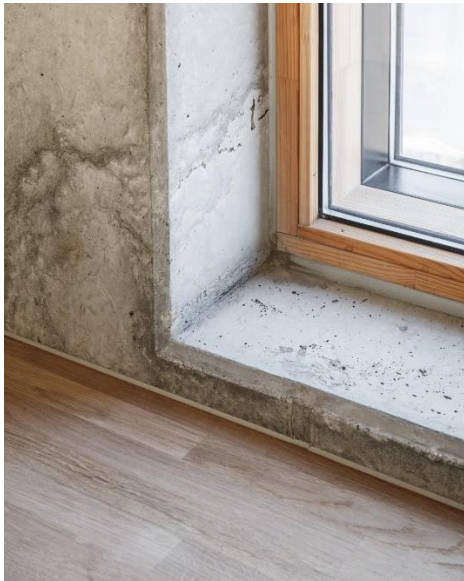
*Kuva 10 Lasituksissa on kaksi eristyslaselementtiä rinnakkain ja lasien välissä on ilmarako. Kokonaisuudella on hyvät lämmöneristysominaisuudet. Kuva: Lendager Group*

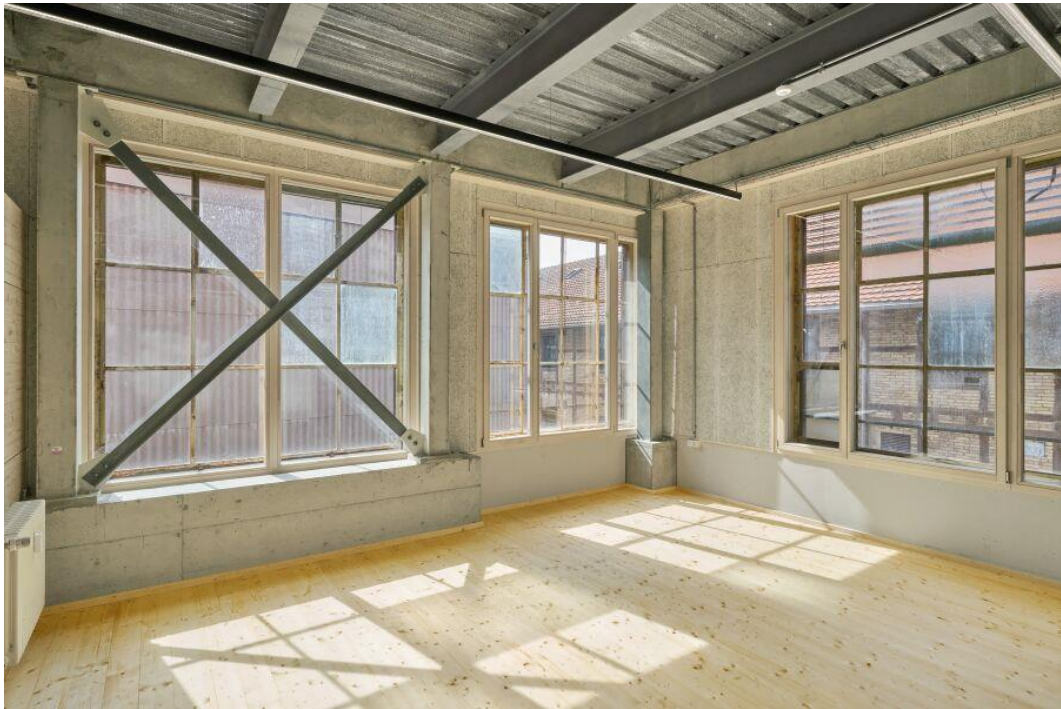
*Kuva 13 Vanhat teollisuusikkunat pitävät julkisivun ilmeen ennallaan. Sisäpuolelle on asennettu modernit eristyslasi-ikkunat. Kuva: Baubüro In Situ ag*

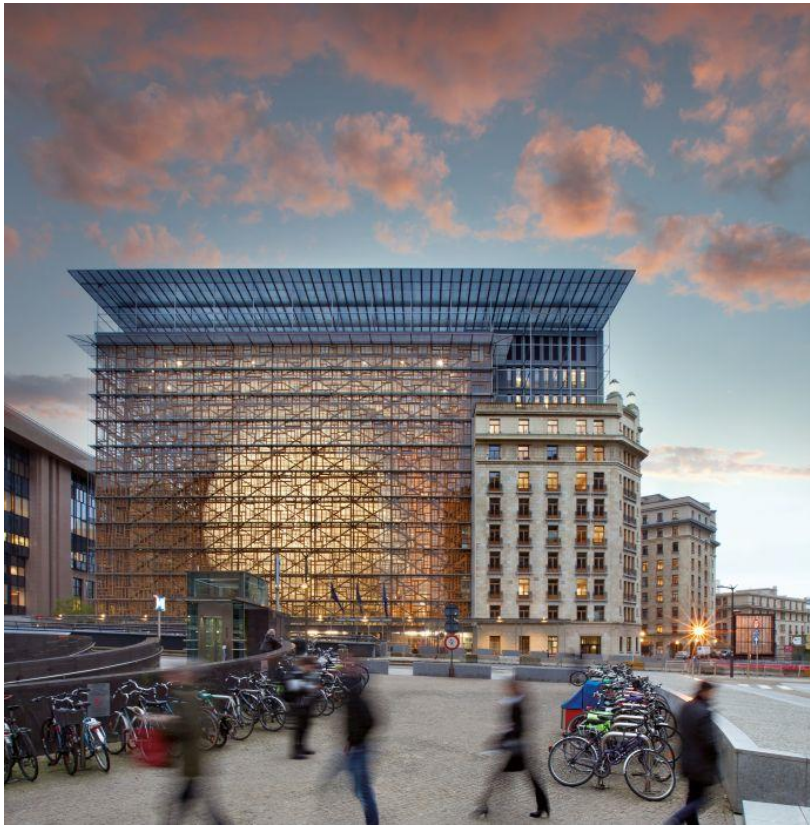
*Kuva 14 Euroopan neuvoston ja EU:n neuvoston päätöimipaikka Europa-rakennus Brysselissä.  
Kuva: Philippe SAMYN and PARTNERS*

Useimmiten vanhoja ikkunoita on käytetty läpinäkyvissä lasijulkisivuissa, kuten esimerkkituotteena esitellyssä Upcycle Studios -rivitalossa ja Europa-rakennuksessa Brysselissä (Kuva 14, Kuva 15, Kuva 16).

Europa-rakennuksessa julkisivu on rakennettu ympäri Eurooppaa hankituista vanhoista tammi-ikkunoista. Vanhat tammipuitteet on liitetty toisiinsa elementeiksi ja kiinnitetty kantavaan teräsrunkoon. Yhteensä vanhoja ikkunoita on julkisivussa 3 750 kappaletta. Muodostuva kuutio toimii aulatilana sisäpuolella sijaitsevalle munanmuotoiselle lämmitetylle rakennukselle. Upcycle Studiosissa taas hyödynnettiin kokonaisten ikkunoiden sijaan käytettyjen ikkunoiden eristyslaselementtejä, joita asennettiin kahteen rinnakkaiseen karmijärjestelmään.

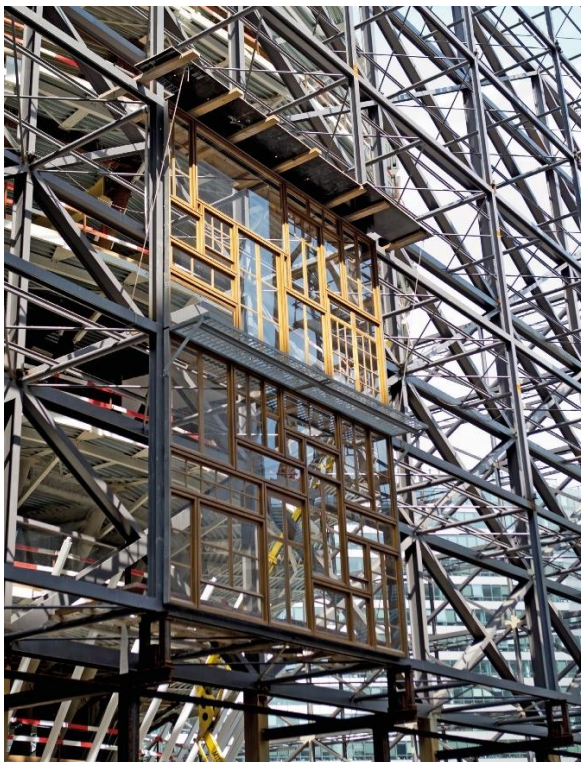
*Kuva 15 Vanhoista tammipuitteista koottuja elementtejä asennetaan Europa-rakennuksen teräksiseen runkojärjestelmään. Kuva: Philippe SAMYN and PARTNERS*

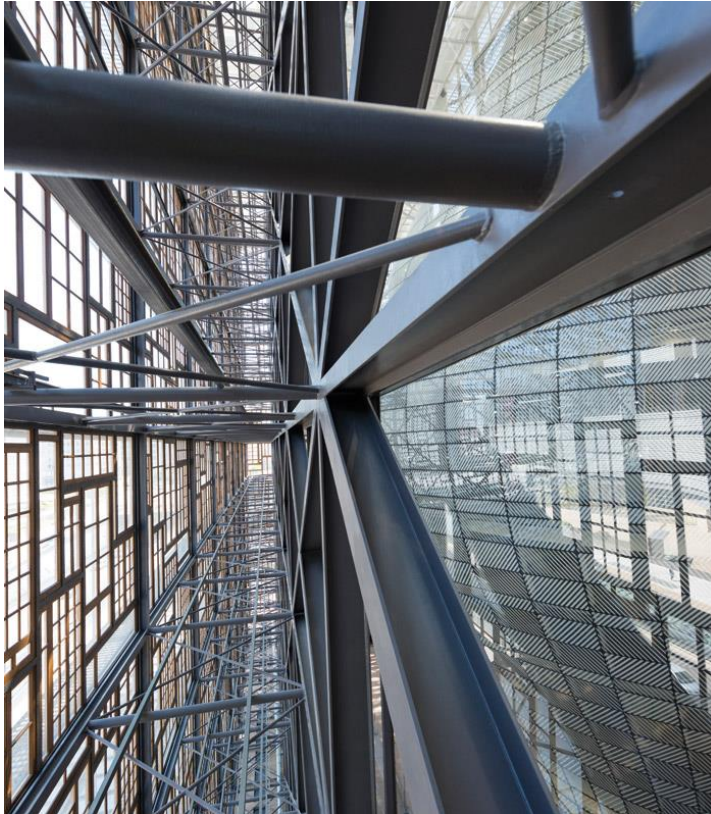
*Kuva 16 Runkojärjestelmä sisäpuolelta. Oikealla sisäpuolella sijaitseva munanmuotoinen rakennus. Kuva: Philippe SAMYN and PARTNERS*

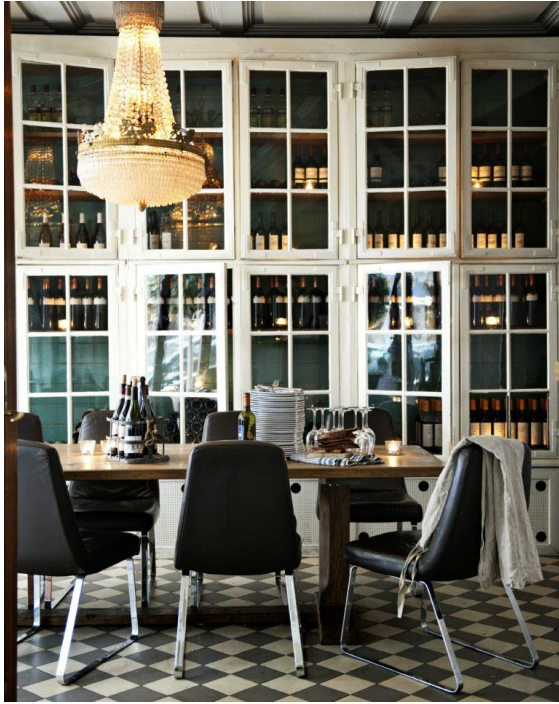
*Kuva 17 Genbyg.dk:n toteuttama kevyen väliseinän runko Kööpenhaminalaisessa toimistossa. Kuva: Genbyg.dk*

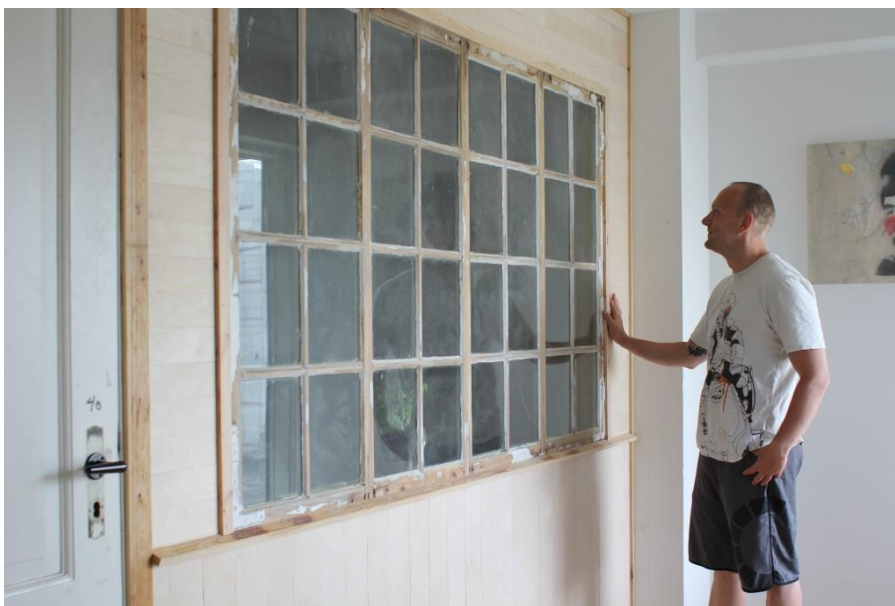
*Kuva 18 Genbyg.dk:n toteuttama väliseinä yksityisasunnossa Tanskassa. Kuva: Genbyg.dk*

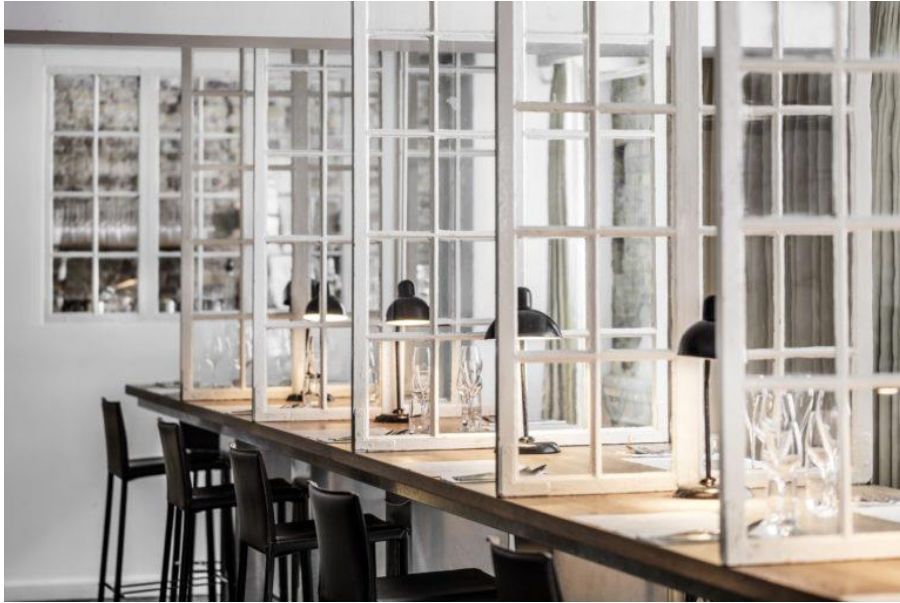
*Kuva 19 Ravintolan sisusteita ja sisätilojen lasirakenteita vanhoista puuikkunoista. Kuva: Genbyg.dk*

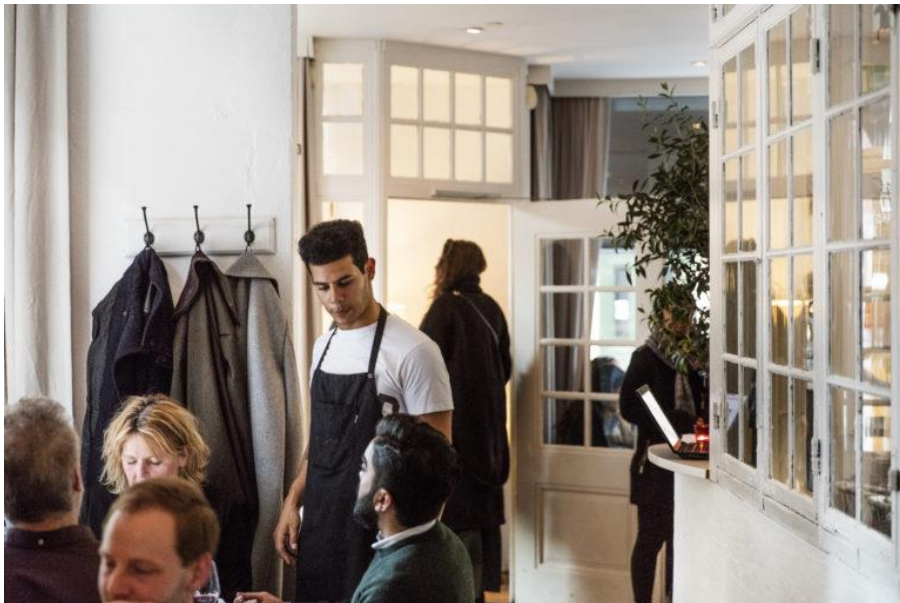
*Kuva 20 Ravintolan sisätilojen lasirakenteita vanhoista puuikkunoista. Kuva: Genbyg.dk*

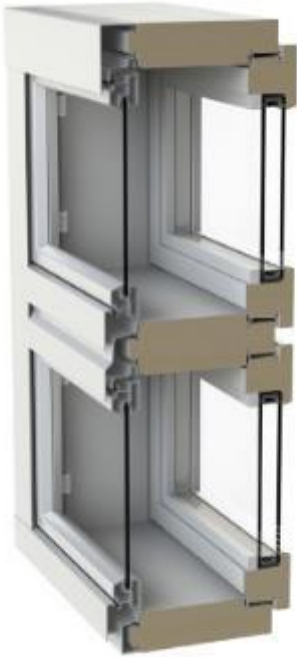
Kuva 1. Puualumiini-ikkuna MSE1-A, Pihla Pro
