Kiertotalot-innovation challenge

Operating model to reuse primary structures from buildings

16.6.2026

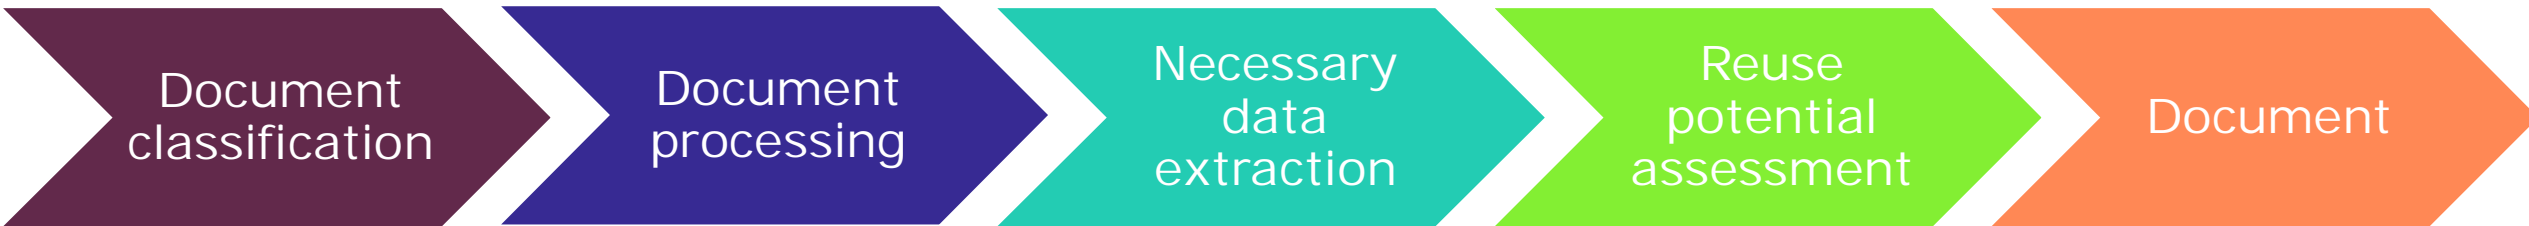
AI-automated process

- An AI-based classification tool is developed, that carries out the preliminary with the help of artificial intelligence

Several versions of the tool have been made during the project during the process and assessed, how it helps the best the expert and how reliable information it provides.

The project compared the accuracy of the reports prepared by the manual and the artificial intelligence tool.
